# Bühnenbau im Küstenschutz von Mecklenburg- Vorpommern

Probleme bei der Verwendung  
einheimischer und tropischer Hölzer

Staatliches Amt für Umwelt und Natur Rostock  
Abteilung Küste

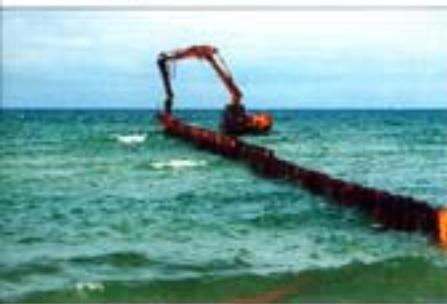
Bühne aus Tropenholz wird gerammt

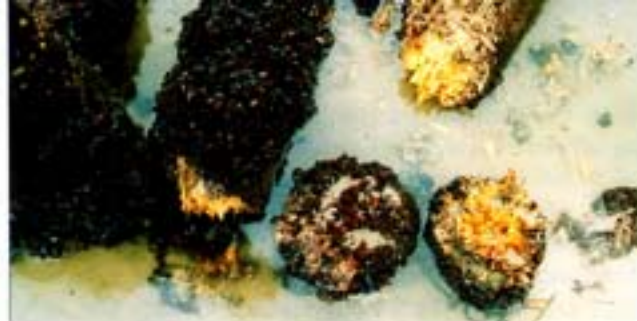
Im Spätsommer 1993 wurden an verschiedenen Abschnitten der Ostseeküste, wie z. B. vor Heiligendamm, Nienhagen, Warnemünde und Markgrafenheide, aber auch auf Fischland, Darß und Zingst, abgebrochene Buhnenpfähle an Land gespült. Der gesamte Querschnitt der Pfähle war mit Bohrgängen durchsetzt. Die erste Untersuchung ergab, daß die Pfähle vom Schiffsbohrwurm (*Teredo navalis*) befallen waren. In den vergangenen Jahrzehnten wurden Vorkommen des Schiffsbohrwurmes an der mecklenburgischen und vorpommerschen Küste kaum beobachtet. Das letzte Massenvorkommen trat vor mehr als 60 Jahren, und zwar 1932/34 auf.

Insgesamt wurden durch den gegenwärtigen Teredobefall 410 Buhnen (von vorhandenen 1023 Buhnen) sanierungsbedürftig. Der eingetretene Schaden beträgt ca. 25 Mio DM. Im Herbst 1993 stellten sich die Fragen: Wie weit ist der Schiffsbohrwurm nach Osten vorgedrungen? Wie hoch sind die tatsächlichen Schäden? Welche Möglichkeiten der Schadensbegrenzung gibt es? Für diese Untersuchungen wurden

Durch Schiffsbohrwurmbefall abgebrochene Buhnenpfähle
