Herstellung der ökologischen Durchgängigkeit des Baches aus Dargezin

Landkreis Vorpommern-Greifswald
Stadt Gützkow

Zeitraum: 2011 - 2012

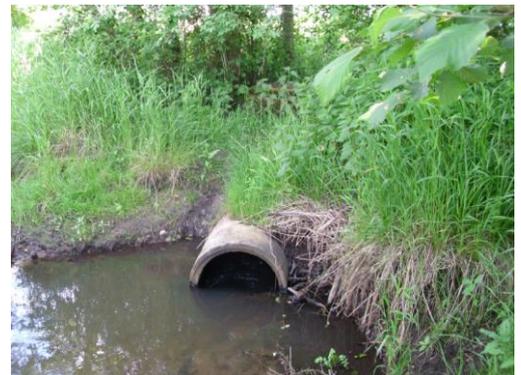
Vorher: Durchlass mit Absturzschart (2010)

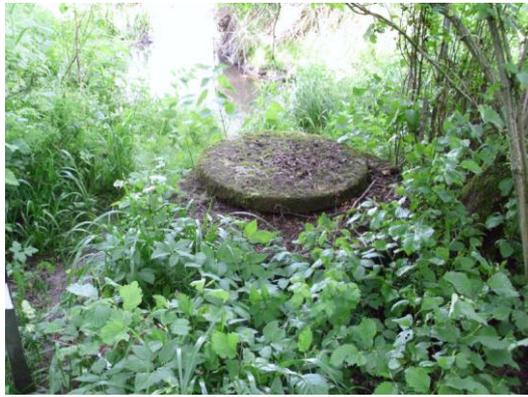
Vorher: Absturzschart (2010)

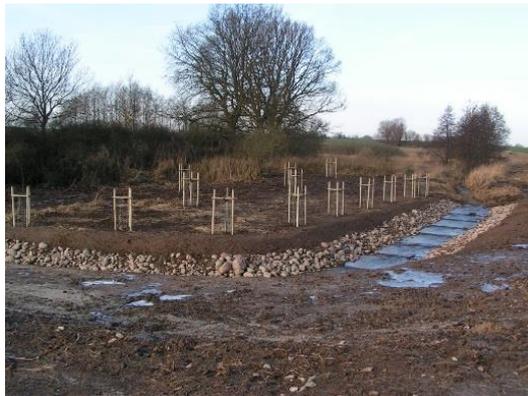
Nachher: Mittlere Sohlgleite (2012)

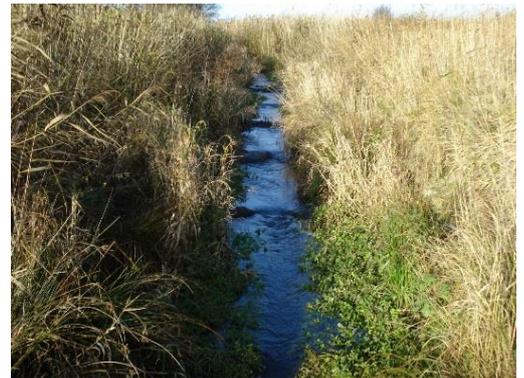
Nachher: Mittlere Sohlgleite (2014)

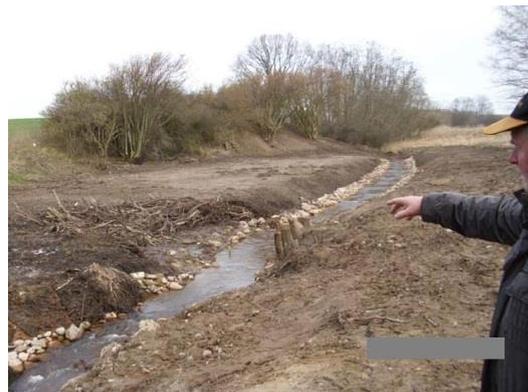
Nachher: Obere Sohlgleite (2012)

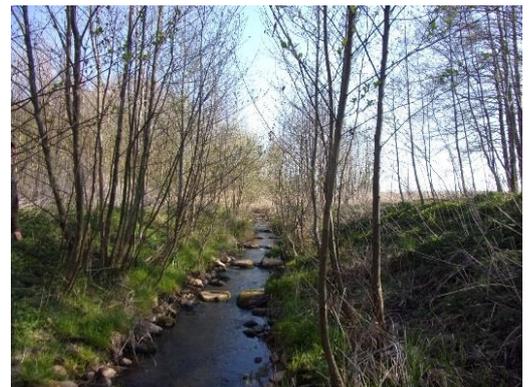
Nachher: Obere Sohlgleite (2019)
