## Öffnung einer Gewässerverrohrung der Pötterbeck

Bezeichnung: „Öffnung einer Gewässerverrohrung der Pötterbeck“

Landkreis Vorpommern-Greifswald  
Gemeinde Neu Kosenow/ Stadt Anklam

Zeitraum: 2011 bis 2012

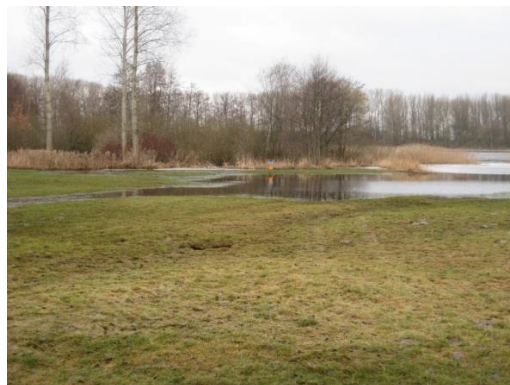
(1) Entrohrung am Ablauf des Pelsiner Sees  
Vorher: Verrohrung mit Schadstellen (Trichterbildung) am Pelsiner See (2010))

Das Projekt beinhaltete den Rückbau der Verrohrung des Gewässers. Unter Berücksichtigung der örtlichen Gegebenheiten wurde ein dem historischen Verlauf in leicht geschwungener Form nachempfundener ca. 470 m langer offener Gewässerlauf hergestellt. Bestehende Ufergehölze wurden in die Gestaltung dieses Gewässerabschnittes einbezogen und durch Neuanpflanzungen gewässertypischer Gehölze und Stauden ergänzt. Die aus der Ufervegetation resultierende Beschattung mindert den Krautaufruch und bietet wertvolle Gewässerstrukturen als auch Lebensräume. Der Stau am Auslauf des Sees wurde durch eine Sohlgleite ersetzt. Im Gewässer lebende Fische und Wirbellose können nun wieder ungehindert bachauf- und bachabwärts gerichtet wandern, um Nahrungshabitate und Laichplätze zu erreichen.

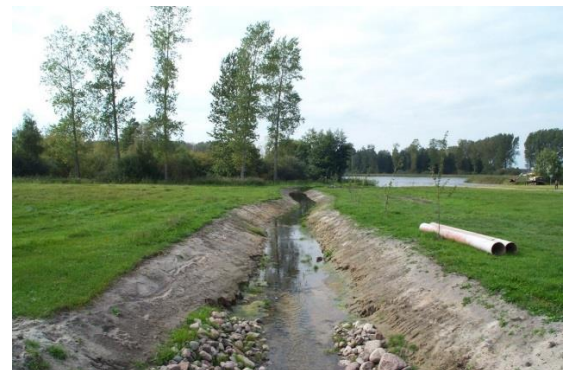
(1) Entrohrung am Ablauf des Pelsiner Sees  
Nachher: Offener Gewässerlauf (2011)

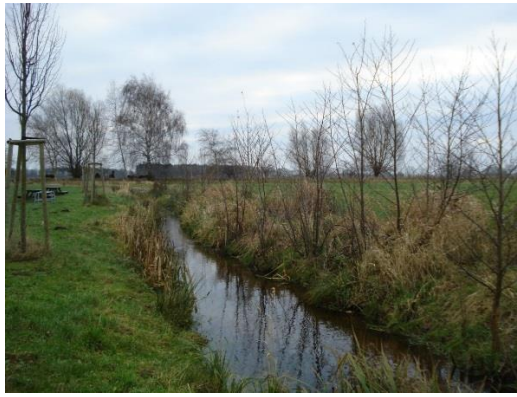
(1) Entrohrung am Ablauf des Pelsiner Sees  
Nachher: Entwicklung des Gehölzsaumes (2017)

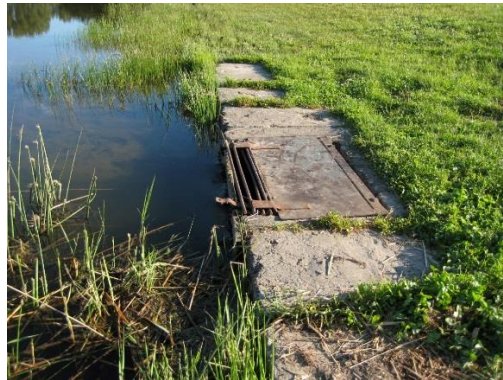
(2) Stau am Ablauf des Pelsiner Sees  
Vorher: Stau und Einlauf in die Verrohrung am Pelsiner See (2010)

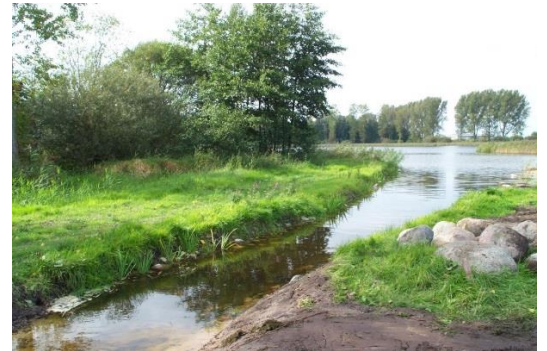
(2) Stau am Ablauf des Pelsiner Sees  
Nachher: Neuer Auslauf des Pelsiner Sees (2011)

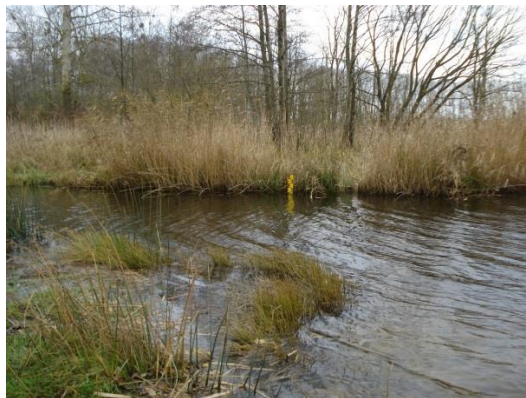
(2) Stau am Ablauf des Pelsiner Sees  
Nachher: Seeablauf (2017)

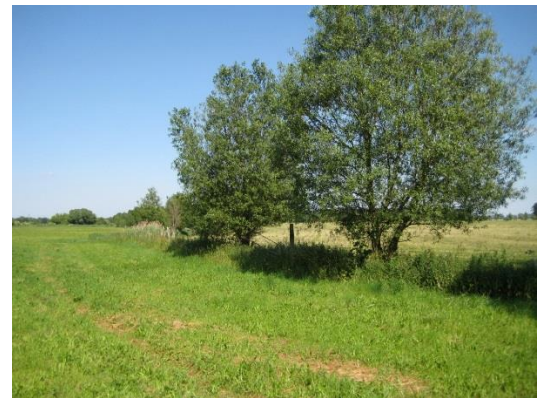
(3) Wiederherstellung des ursprünglichen Niederungsbachs  
Vorher: Verrohrter Niederungsbach (2010)

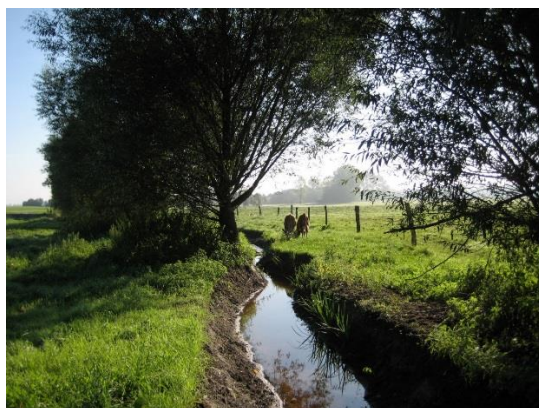
(3) Wiederherstellung des ursprünglichen Niederungsbachs  
Nachher: Offener Niederungsbach (2011)

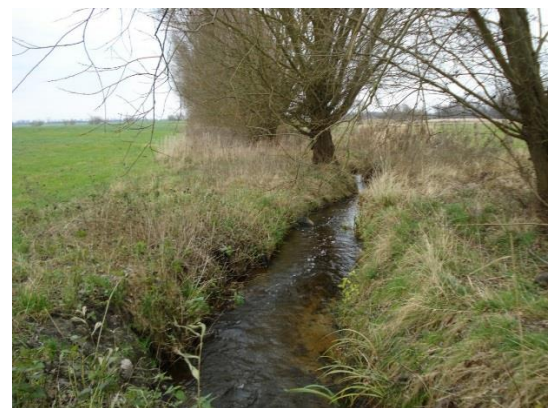
(3) Wiederherstellung des ursprünglichen Niederungsbachs  
Nachher: Offener Niederungsbach (2017)
