# **Managementplan**

**für das FFH-Gebiet DE 2133-302**

## **Jameler Wald, Tressower See und Moorsee**

Schwerin, im April 2017

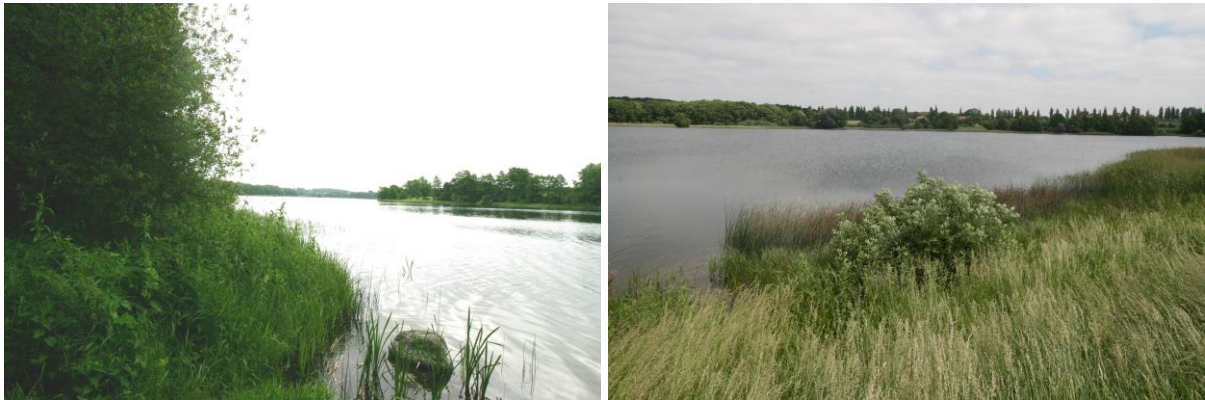
Abb. 5: Tressower See - TF 3140-001 (links Nordteil, rechts Südteil) (Foto: FA M-V 2016)

Zu DDR-Zeiten wurden am Tressower See Forellen gezüchtet. Der See zehrt heute noch davon, so dass sich trotz der seit 1990 praktizierten Tiefenwasserentnahme zur Nährstoffreduzierung im See bis heute keine Armleuchteralgen angesiedelt haben.

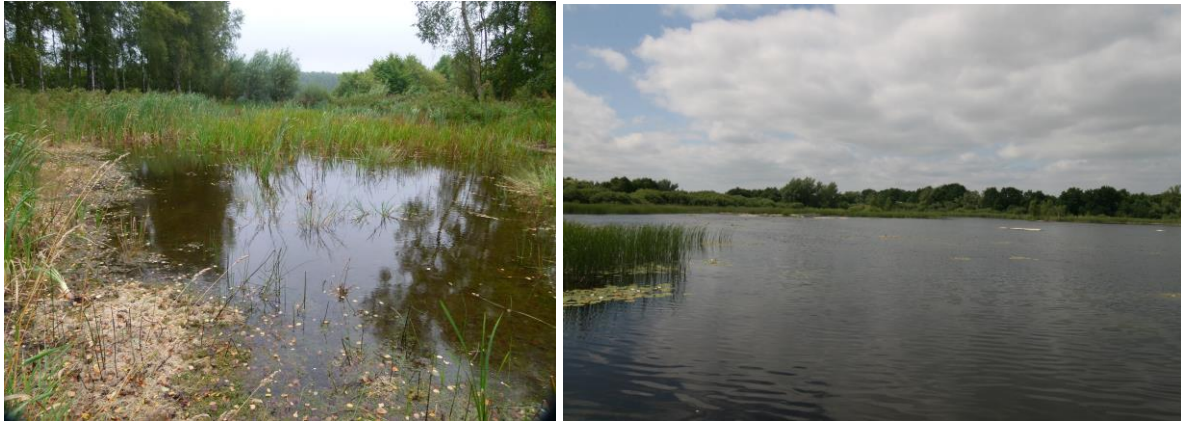
Abb. 6: Kleingewässer nordwestlich der Meierstorfer Wiese – TF 3140-002 (links), Moorsee – TF 3140-003 (rechts) (Foto: FA M-V 2016)

Das **Kleingewässer nordwestlich der Meierstorfer Wiese (TF 3140-002)** wurde erst vor einigen Jahren neu angelegt und war dementsprechend zum Referenzzeitpunkt nicht als LRT gemeldet. Das permanent wasserführende, ca. 0,18 ha große Kleingewässer befindet sich in einer flachen vermoorten Senke, die von Gehölzen auf quelligen Standorten umgeben ist. Im Wasser kommen dichte Armleuchteralgen-Dominanzbestände mit der bei der aktuellen Erfassung (LUNG 2015) als „Gegensätzliche“ bestimmte Armleuchteralge (*Chara contraria* cf.) vor. Die Vegetation der Verlandungsbereiche besteht aus Röhrichten des Breitblättrigen Rohrkolbens und des Aufrechten Igelkolbens. Kleinflächig treten Sumpfschilf-Bestände auf. Das Gewässer ist von einem Gehölzsaum umgeben.

Die Uferstrukturen des Moorsees sind naturnah ausgebildet. Hier dominiert das Schilf, in welches Rohrkolbenröhricht eingestreut ist. Es schließen sich wiederum Feuchtgebüsche von eutrophen Moorstandorten und Ufergehölze an. Das Vorkommen der Arten Ähriges Tausendblatt (*Myriophyllum spicatum*) und Krauses Laichkraut (*Potamogeton crispus*) deutet auf eine Eutrophierung des Gewässers hin. Hier könnte u.a. die angrenzende ackerbauliche Nutzung ursächlich sein.

Laut LAV M-V (mdl. Herr Voigt am 18.04.2016) unterliegt der Wasserstand im Moorsee starken Schwankungen und soll in den letzten drei Jahren gut 1 m gesunken sein. In der Diplomarbeit (Schröder, 2008) ist festgehalten, dass eine Wasserspiegelabsenkung am Moorsee nicht zu beobachten ist. Es ist daher anzunehmen, dass sich das Wasserregime nach dem Referenzzeitpunkt verändert hat. Die Ursachen sind jedoch bisher unklar. Laut WBV Stepenitz-Maurine (mdl. Frau Bruer am 21.09.2016) wurden keine Änderungen an dem nördlich gelegenen Graben vorgenommen und es sind ihr auch sonst keine möglichen Gründe für eine Wasserspiegelabsenkung im Moorsee bekannt.

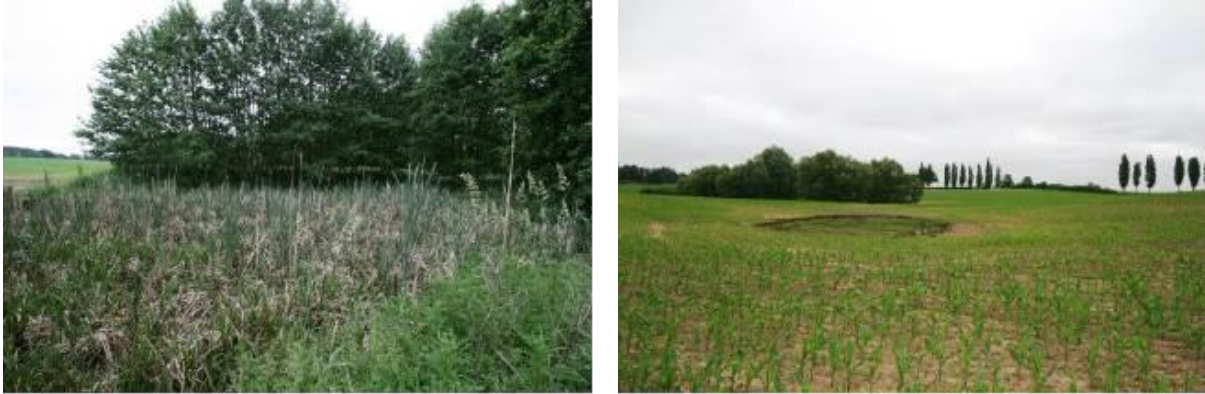
Abb. 7: Zum Referenzzeitpunkt als LRT 3150 gemeldete temporäre Kleingewässer, aber aktuell aufgrund fehlender lebensraumtypischer Wasservegetation als solche nicht bestätigt (Foto: FA M-V 2016)

Das südlich hiervon am Ackerrand gelegene und zur Gebietsmeldung als LRT 3150 gemeldete Gewässer (aktueller Biotop-Code 0404-234B4055, Abb. 7 links) konnte aufgrund fehlender lebensraumtypischer Wasservegetation aktuell als solches nicht bestätigt werden. Dieses hoch eutrophe, verlandete Gewässer unterliegt als temporäres Kleingewässer dem Biotopschutz nach § 20 NatSchAG M-V. Zurzeit ist das Gewässer durch die intensive Nutzung bis an den Biotoprund und durch Entwässerung gefährdet. Es weist jedoch ein hohes Entwicklungspotenzial zum LRT 3150 auf. Hierfür sollte neben der Einrichtung eines Randstreifens das Gewässer ausgebaggert und besonnte Bereiche durch Wegnahme der Gehölze am südlichen Ufer geschaffen werden. Ebenso bietet das nordöstlich hiervon gelegene temporäre Gewässer (aktueller Biotop-Code 0404-234B4054, Abb. 7 rechts) gute Voraussetzungen zur Entwicklung zum LRT 3150. Auch dieses Gewässer wurde 2004 als LRT 3150 gemeldet, konnte als solches jedoch aufgrund der fehlenden lebensraumtypischen Wasservegetation aktuell nicht als solches bestätigt werden. Bei diesen beiden Gewässern, wie auch bei weiteren aktuell als geschütztes Biotop erfassten aber aufgrund fehlender lebensraumtypischer Wasservegetation nicht als LRT 3150 bestätigten Gewässern, kann nicht ausgeschlossen werden, dass diese bereits zum Referenzzeitpunkt keine

Wasservegetation aufwiesen. Eine Vororterfassung mit Aufnahme der Wasservegetation hat zum Zeitpunkt der Gebietsmeldung nicht stattgefunden, so dass bei diesen Gewässern von einem wissenschaftlichen Fehler bei der Meldung zum Referenzzeitpunkt 2004 auszugehen ist.

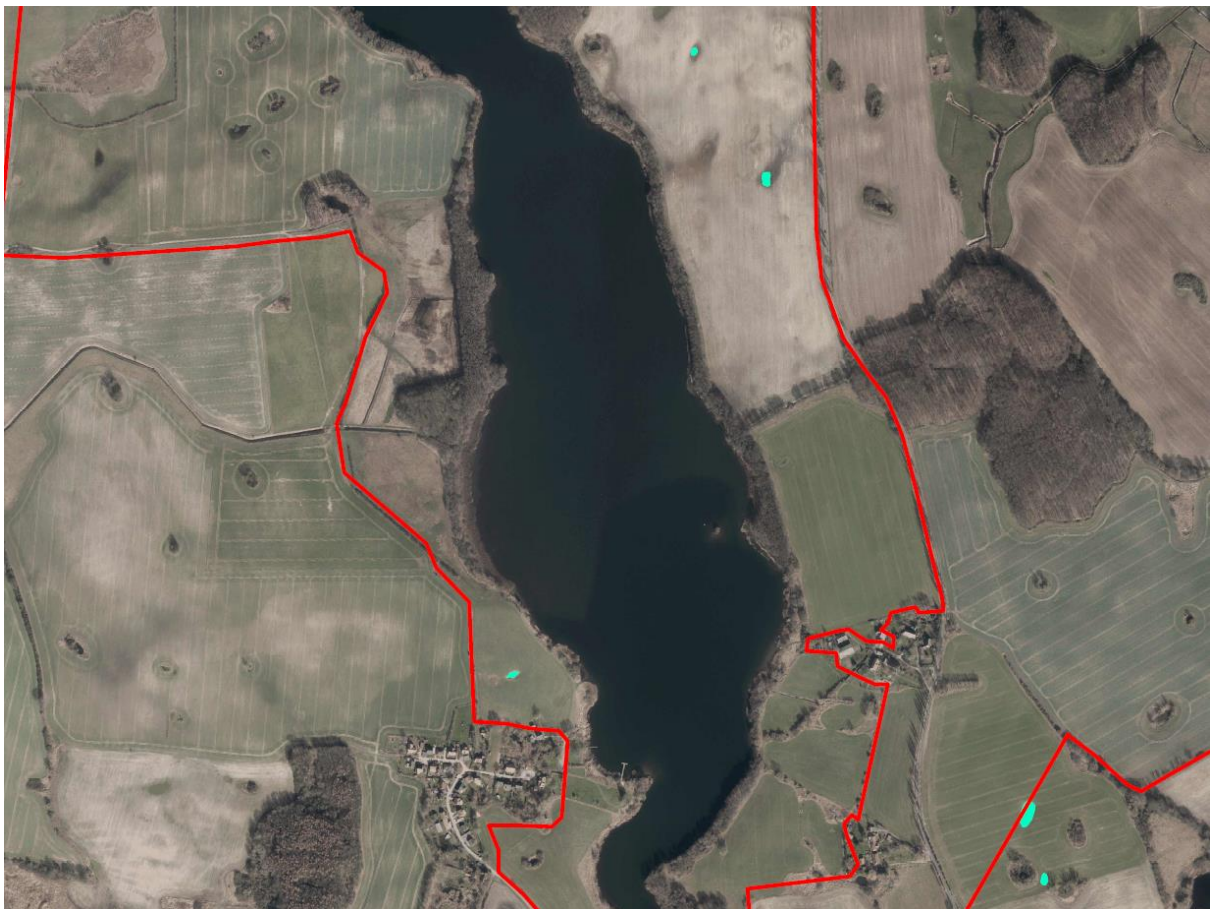
Abb. 8: Verlust der als LRT 3150 gemeldete Kleingewässer (grün dargestellt) durch Entwässerung

Bei der aktuellen Biotop- und LRT-Kartierung 2014 wurde ein Verlust von fünf der im Jahr 1996 als geschütztes Biotop erfassten Kleingewässer durch Pflügen bzw. Ackerbewirtschaftung sowie in einem Fall vermutlich durch Entwässerung festgestellt, die zudem zum Referenzzeitpunkt 2004 als LRT 3150 gemeldet waren. Diese Verlust-Gewässer mit einer Gesamtfläche von 0,16 ha sind in der Abb. 8 dargestellt.

oder Ackerbewirtschaftung

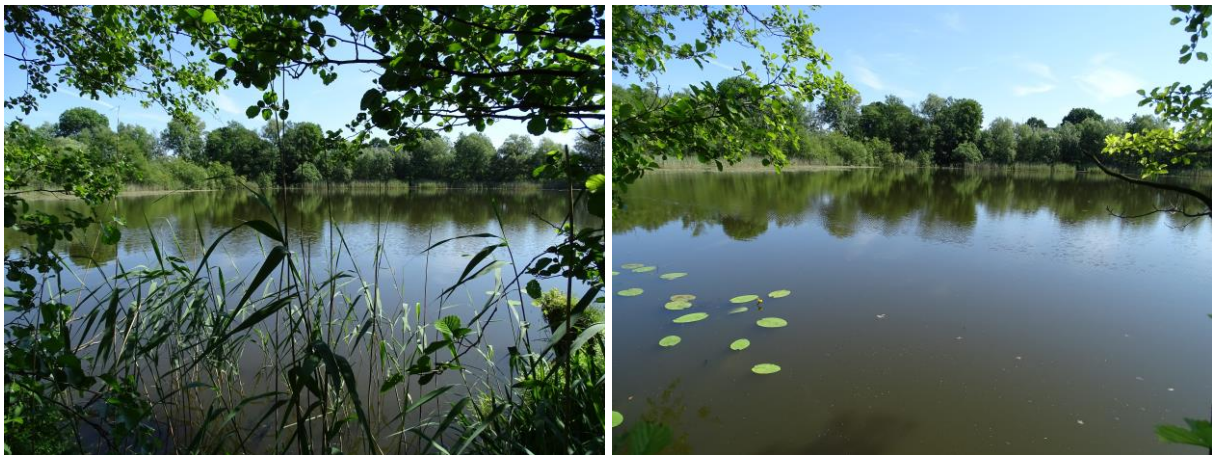
Abb. 9: Großer See - TF 3150-008 (Fotos: IfAÖ, 2016)

Von den aktuell bestätigten Vorkommen des LRT 3150 ist das Größte mit 1,58 ha die Teilfläche 3150-008 im Bereich des sogenannten Großen Sees bei Jamel (siehe Abb. 9). Der See ist geprägt durch eine Teichrosen-Schwimblattdecke und einer Hornblatt-Schwebematte. Die Ufer werden von Röhricht und Grauweidengebüsch eingenommen. Das Gewässer ist an drei Gräben angeschlossen, von denen zwei zum Anlagenbestand des WBV zählen. Die Gräben waren bei einer Ortsbegehung im November 2016 augenscheinlich ohne Funktion. Es liegt zudem eine Angelnutzung vor. Im Uferbereich sind mehrere Stege vorhanden. Der Große See liegt genauso wie der Kleine See in einer großflächig und tiefgründig vermoorten Senke. In beiden Gewässern wurde Torf gestochen.

See (WBV-Code: 2b) ist zurzeit nicht ausreichend bekannt. Die Funktion der Gräben am Großen See soll daher geprüft und der Verlauf der Rohrleitung festgestellt werden. Zur Wiederherstellung des natürlichen Einzugsgebietes soll der See ggf. vom vorhandenen Grabensystem abgetrennt werden (Maßnahme Nr. 075 und 076). Der Graben zwischen Kleinem und Großem See (WBV-Code: 2a) ist im Gelände nicht mehr aufzufinden. Der Bereich zwischen den beiden Seen wird aktuell von einem nassen Bruchwald eingenommen. Der WBV sollte daher eine mögliche Aufhebung des dargestellten Gewässers und damit eine Herausnahme aus dem Anlagenbestand des WBV prüfen (Maßnahme Nr. 074).

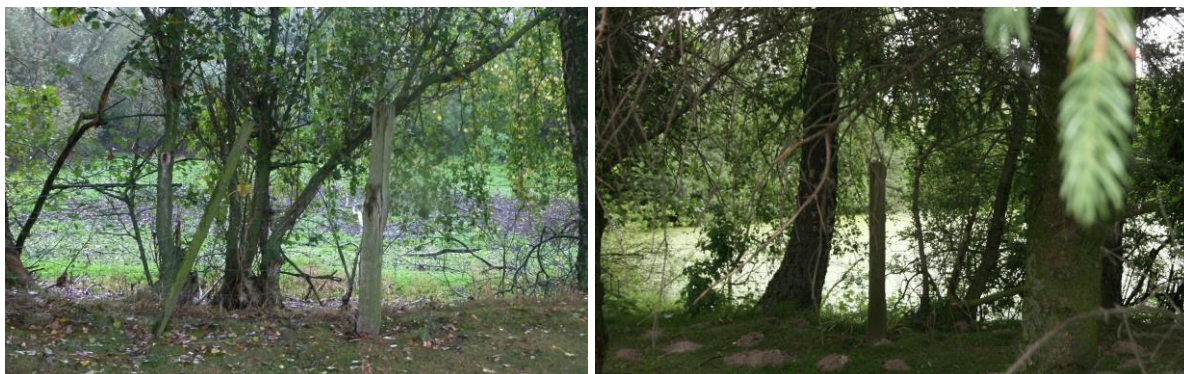
Abb. 10: TF 3150-012 bei Gressow (Fotos:links IfAÖ 2014, rechts FA M-V 2016)

Vier Kleingewässer wurden zwischen Tressower See und Gressow als LRT 3150 aktuell bestätigt. Drei dieser Gewässer (TF 3150-012, -013 und -018) führen nur temporär Wasser und weisen als charakteristische Wasservegetation lediglich eine Wasserlinsen-Schwimmdecke auf. Das bedingt naturnahe temporäre Kleingewässer 3150-012 liegt innerhalb eines eingezäunten Hofgrundstücks. Bei der Geländebegehung im Herbst 2014 im Rahmen der Biotop- und Lebensraumtypenkartierung im Auftrag des LUNG war dieses Gewässer trockengefallen und es waren nur noch Reste von Gras- Teichuferfluren

vorhanden. Bei der Geländebegehung im Juni 2016 war das wasserführende Gewässer fast vollständig von einer Wasserlinsendecke eingenommen (vgl. Abb. 10). Das vierte, permanent wasserführende Kleingewässer (TF 3150-010) liegt in der intensiv genutzten Grünlandfläche bei Gressow. Neben einer Wasserlinsen-Schwimmdecke kommt eine Laichkraut-Schwimmblattflur vor. Der Verlandungsbereich wird von ausgedehnten Röhrichten des Aufrechten Igelkolbens und kleinflächig auch Schilf besiedelt. Als Ufergehölz sind mehrere Silberweiden vorhanden.

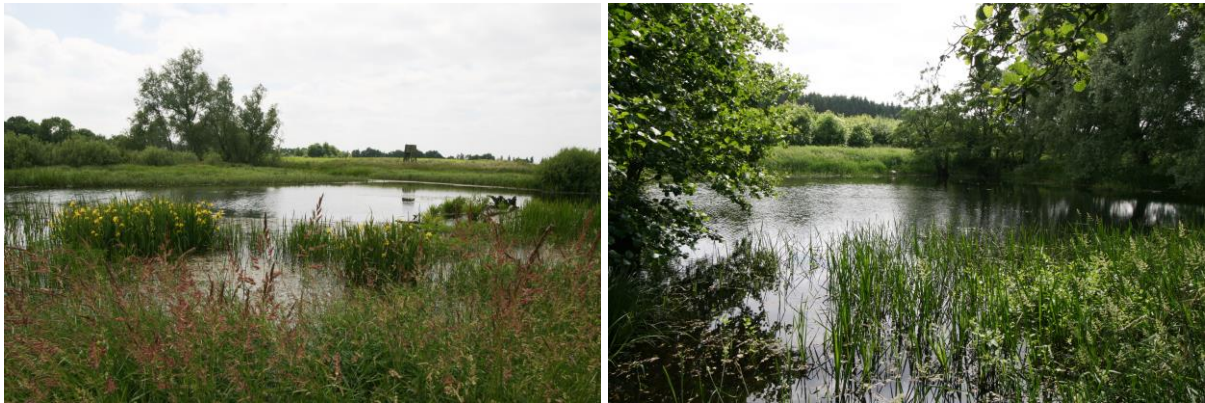
Abb. 11: links TF 3150-004, rechts TF 3150-007 (Fotos: FA M-V 2016)

Östlich des Moorsees wurde das 0,77 ha große naturnahe permanente Kleingewässer (TF 3150-004) in einer flachen, langgestreckten Senke mit geschwungener Uferlinie, umgeben von intensiv genutzten Grünlandflächen und Ruderalfluren als LRT 3150 bestätigt. Die Wasserflächen sind in insgesamt drei über die Uferröhrichte verbundene "Becken" eingeteilt.

Das Wasser wird von dichten Schwimmdecken der Untergetauchten Wasserlinse, Schwebematte des Zarten Hornblatts und im Süden der Teilfläche auch von Schwimmblattfluren des Schwimmenden Laichkrauts besiedelt. Die Vegetation der Verlandungsbereiche bilden Röhrichte des Aufrechten Igelkolbens und Sumpfseggen-Rieder. Nordöstlich hiervon am Feldweg umgeben von Laubwald befindet sich das naturnahe temporäre Kleingewässer 3150-005 in einer tiefen Senke. Die Wasservegetation besteht hier aus Schwimmdecken der Vielwurzigen Teichlinse und dichten Beständen des Schwimmenden Laichkrauts. Südlich der TF 3150-004 liegt in einer flachen Senke das naturnahe temporäre Kleingewässer 3150-007. Die lebensraumtypische Wasservegetation bilden hier Laichkraut-Schwimmblattflur und Wasserlinsen-Schwimmdecke mit Vierwurzelige Teichlinse sowie Kleiner und Untergetauchter Wasserlinse.

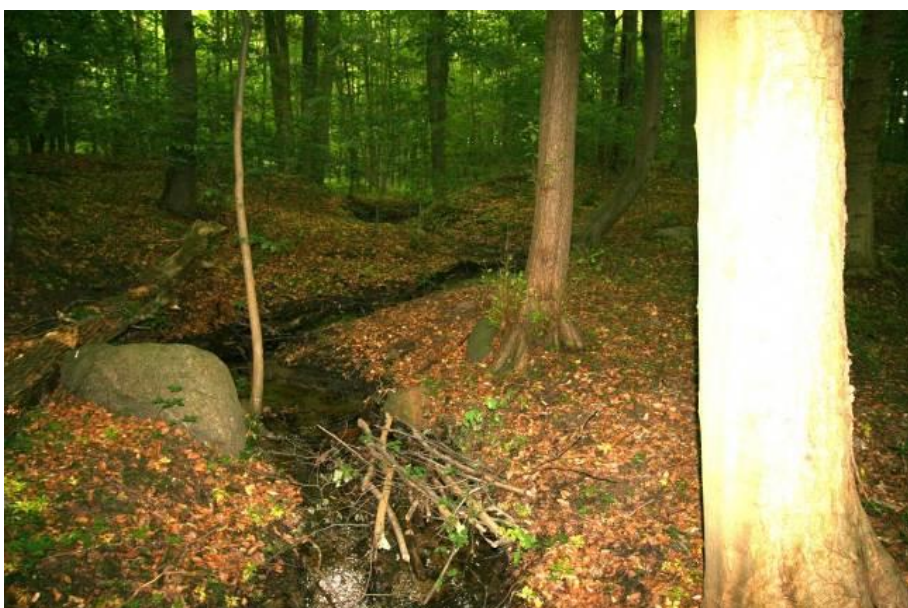
Abb. 13: Geschlängelter Bach im Wald (Teilfläche 3260-001) (Foto: FA M-V 2016)

Der LRT 3260 kommt im Gebiet insgesamt mit einer Teilfläche vor. Der aus Jamel kommende Graben ist nördlich der B105 verrohrt und verläuft südlich hiervon als naturnaher Bach auf seinen letzten 750 m vor Einmündung in den Tressower See geschlängelt durch einen Wald. Auch wenn aufgrund der Beschattung im Wald keinerlei Vegetation in dem im FFH-Gebiet gelegenen Gewässerabschnitt südlich der B105 vorhanden ist, ist dieser Bachabschnitt aufgrund seiner naturnahen Struktur dem LRT 3260 zuzuordnen.

Zum Referenzzeitpunkt war dieser Gewässerabschnitt nur auf seinen letzten 450 m vor der Einmündung in den Tressower See als LRT 3260 gemeldet. Hieraus erklärt sich die Flächendifferenz zwischen den gemeldeten 0,14 ha im Standard-Datenbogen und den aktuell bestätigten 0,33 ha.

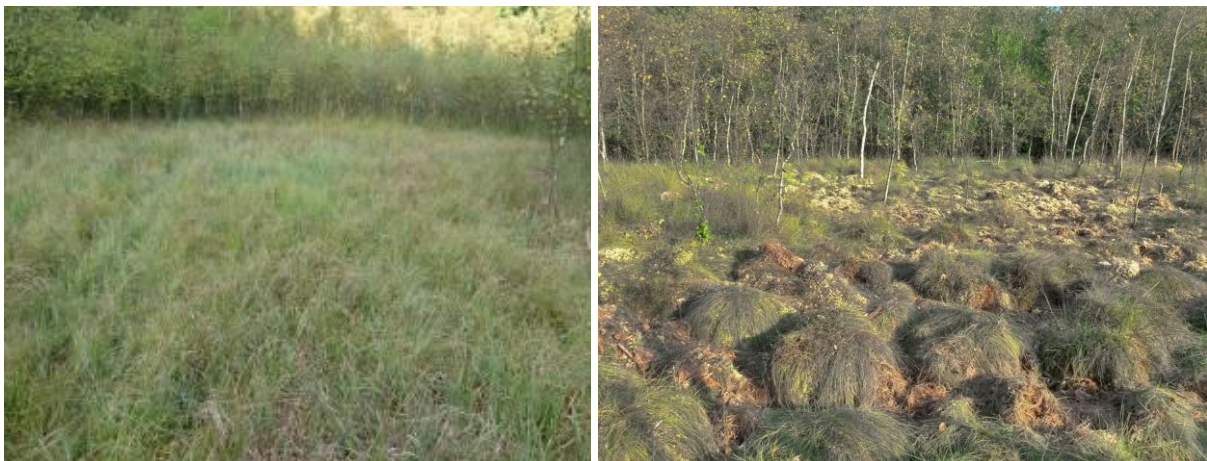
Abb. 14: Kriwitzmoor (7140-001) (links), weiteres Kesselmoor im Jameler Wald (7140-002) (rechts)  
 (Quelle Fotos: IfAÖ 2014)

Zentrum wird von Torfmoos-Wollgras-Rasen eingenommen. Bemerkenswert ist das Vorkommen der Rosmarinheide (*Andromeda polifolia*).

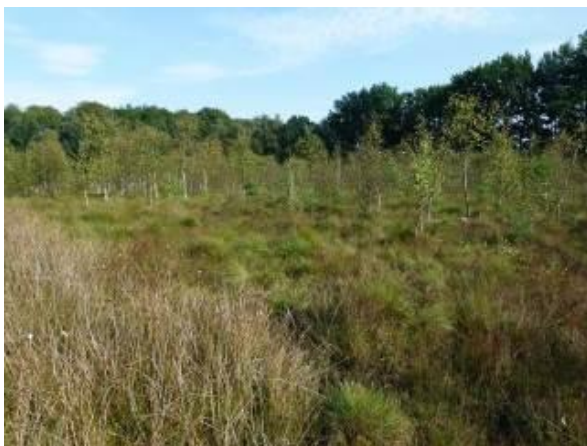
Abb. 15: Windmühlenmoor (7140-003) (Quelle Foto: IfAÖ 2014)

Die **Teilflächen 7140-003** im **Windmühlenmoor**, ein Verlandungsmoor im Jameler Wald, umfasst eine Fläche von 3,0735 ha und ist damit das größte Vorkommen im Gebiet. Dieses mesotroph-saure Zwischenmoor ist in weiten Teilen gehölzfrei und wird von Torfmoos-Wollgrasgesellschaften bestimmt. Es ist hauptsächlich von Nadelforsten umgeben. Im schmalen Randsumpf dominieren Sumpfcalla und Schwertlilie. Bemerkenswert ist das zahlreiche Vorkommen von Rundblättrigem Sonnentau. Die im Zentrum des Moores befindlichen Gewässer wurden als LRT 3160 ausgewiesen. Im Moor tritt vereinzelt Birkenjungwuchs auf. Bei der Erfassung der gesetzlich geschützten Biotope 1997 wurde im Biotopbogen dokumentiert, dass infolge des hohen Wasserstandes der Wuchs und die Ausbreitung der Birken stark eingeschränkt zu sein scheinen. Der Aufwuchs hat jedoch zwischenzeitlich augenscheinlich deutlich zugenommen (siehe Abb. 15). Die Fläche ist dennoch als Nichtholzboden forstlich kartiert. Da die Fläche einen gravierenden Abfluss in Richtung Nordwesten besitzt, wird sich ohne Gegensteuerung im Wasserhaushalt die Birke zunehmend dichter ausbreiten und den Wasserhaushalt zusätzlich negativ beeinflussen. Die Landesforst M-V beabsichtigt daher im Herbst 2016 den Abflussgraben zu verfüllen, um einen möglichst langanhaltenden flurnahen Wasserstand zu erreichen. Ziel ist, dass die in niederschlagsarmen Phasen aufwachsenden Birken in nassen Phasen wieder absterben.

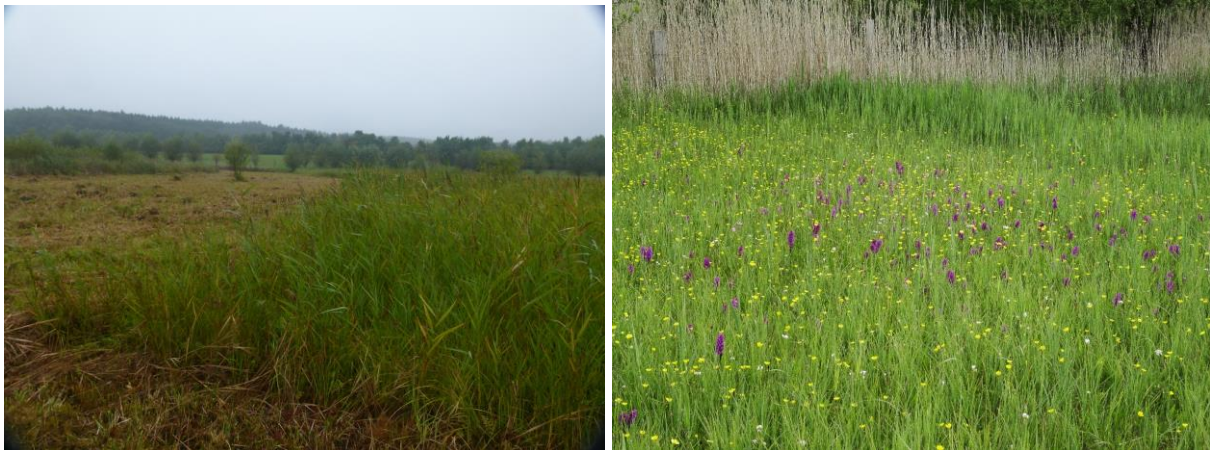
Abb. 16: Zieldieckswisch – TF 7230-001 (links) (Foto: IfAÖ 2014), Sternkrugwiesen – TF 7230-002 (rechts) (Foto: StALU WM 05/2015)

Bei der **Teilfläche 7230-001** in der **Zieldieckswisch** handelt es sich um ein Quellmoor mit großflächigem Rispenseggen-Quellried und Schilf-Landröhricht. Kleinflächig tritt Weidengebüsch auf. Am Rand kommen rasige Seggenrieder mit Sumpfsseggendominanz vor. Es treten, teilweise durch Schilfröhricht unterdrückt, Arten der Kalkzwischenmoore, wie Sumpf-Läusekraut und Stumpfbblütige Binse auf. Die Zieldieckswisch ist vollständig von Grünland umgeben. Als Überbleibsel der früheren Torfnutzung sind im Zentrum noch kleinere offene Wasserflächen erkennbar (Schröder, 2008). Die Flächen werden im Rahmen von Pflegemaßnahmen zum Teil gemäht, um die seggen- und binsenreichen Teilflächen offenzuhalten. Es erfolgt eine Beweidung der Fläche bei Frost im Winter.

Das quellige Feuchtgrünland in der **Sternkrugwiese** im Nordwesten des Tressower Sees wurde als **Teilfläche 7230-002** erfasst. Es wird beherrscht durch mehr oder weniger quellbeeinflusste Bestände der Waldsimse. Zum See treten Schilf-Land- und Wasserröhrichte, die von Weidengebüsch durchsetzt sind, auf. Die Teilfläche ist kleinflächig reich strukturiert mit Übergängen zu mesotrophem Grünland. Es treten viele seltene und gefährdete Pflanzengesellschaften auf. Bemerkenswert ist zudem das Artenspektrum an gefährdeten Pflanzenarten. Unter anderem kommen hier Gewöhnlicher Teufelsabbiss (*Succisa pratensis*), Sumpf-Dreizack (*Triglochin palustre*), Gewöhnliches Zittergras (*Briza media*), Sumpf-Pippau (*Crepis paludosa*) und Rasen-Segge (*Carex cespitosa*) vor. Das Breitblättrige Knabenkraut (*Dactylorhiza majalis*) blüht hier in bemerkenswert großen Beständen mit mehreren tausend Exemplaren. Der LRT 7230 (Kalkreiche Niedermoore) ist häufig eng verzahnt mit dem LRT 6410 (Pfeifengraswiesen). Entsprechend kommen innerhalb der Sternkrugwiese Fragmente des LRT 6410 vor, die aufgrund der geringen Größe und engen Verzahnung nicht auskartiert wurden. Diese Pfeifengraswiesen haben früher offenbar größere Teilflächen eingenommen (Pöyry, 2010). Derzeit wird die Sternkrugwiese einschürig, die Randbereiche zur Abschöpfung der Nährstoffe zweischürig gemäht und nachbeweidet. Die Beweidung erfolgt mit Schafen im Herbst und Winter.
