# **Managementplan**

**für das Gebiet von gemeinschaftlicher Bedeutung (GGB)  
DE 2433-301**

## **Grambower Moor**

Schwerin, im November 2018

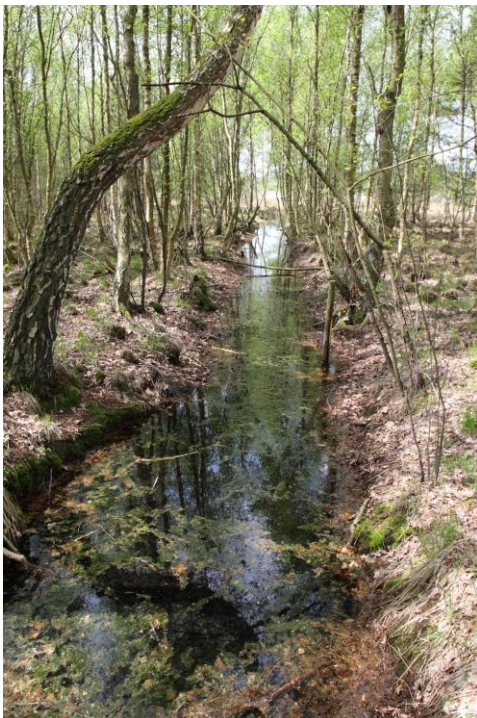
Abb. 3: ungewidmeter Binnengraben  
 (Fotos: IFAÖ 08.05.2015)

Darüber hinaus ist eine Vielzahl ungewidmeter Gräben aus der aktiven Torfabbauzeit im Grambower Moor vorhanden (siehe Abb. 3 und Abb. 5). Diese stehen mit zahlreichen, im Zuge des ehemaligen großflächigen Torfabbaus verlegten Drainagen in Verbindung. Die Lage dieser Drainageleitungen im Moor ist nicht dokumentiert.

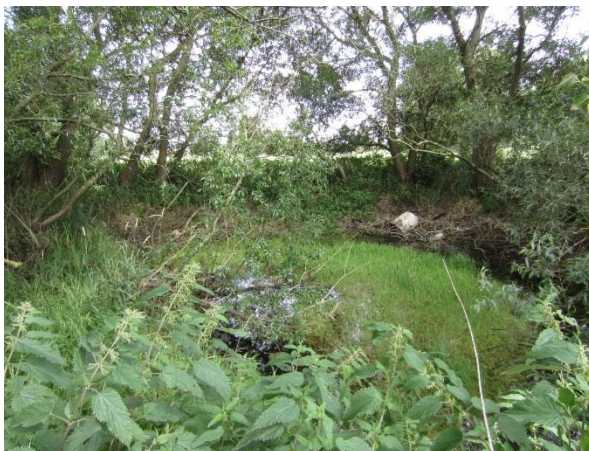
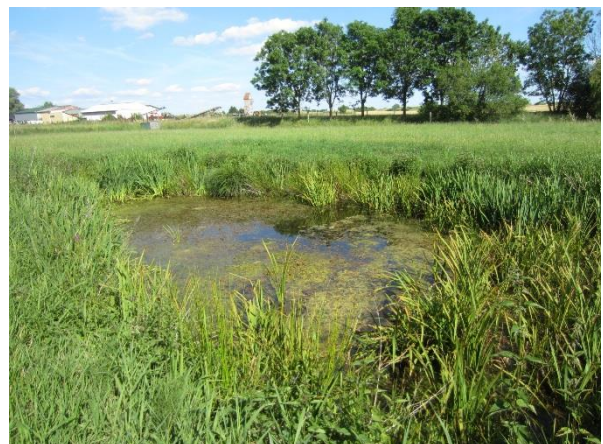
Abb. 13: Permanente Kleingewässer (links LRT 3150-001, rechts LRT 3150-002) im Grünlandstreifen am südöstlichen Rand des Grambower Moores im Übergang vom Moor zur angrenzenden Agrarlandschaft (Foto: Pöyry, Juni/Juli 2015)

Die mit 0,0384 ha größere Teilfläche 3150-001 liegt ca. 1 km westlich von Groß Rogahn in einer Senke des Grünlandstreifens. Das ständig wasserführende Kleingewässer ist von Baumweiden umstanden. Die Schwimmblattvegetation wird lediglich von einem kleinen Wasser-Hahnenfußbestand aufgebaut. Vom Rand breitet sich flutender Schwaden ins Gewässer aus. Der zentrale Bereich des Gewässers ist vegetationsfrei. Bei der aktuellen Kartierung wurden Müllablagerungen im Gewässer festgestellt.

Die 0,0133 ha große Teilfläche 3150-002 beinhaltet das ständig wasserführende Kleingewässer in einer Senke im Grünland ca. 1,3 km östlich vom Resthof Zülow. Das Gewässer ist geprägt durch eine ca. 1 m breite eutrophe Uferflur. Die Schwimmblattvegetation wird allein von der Kleinen Wasserlinse gebildet.

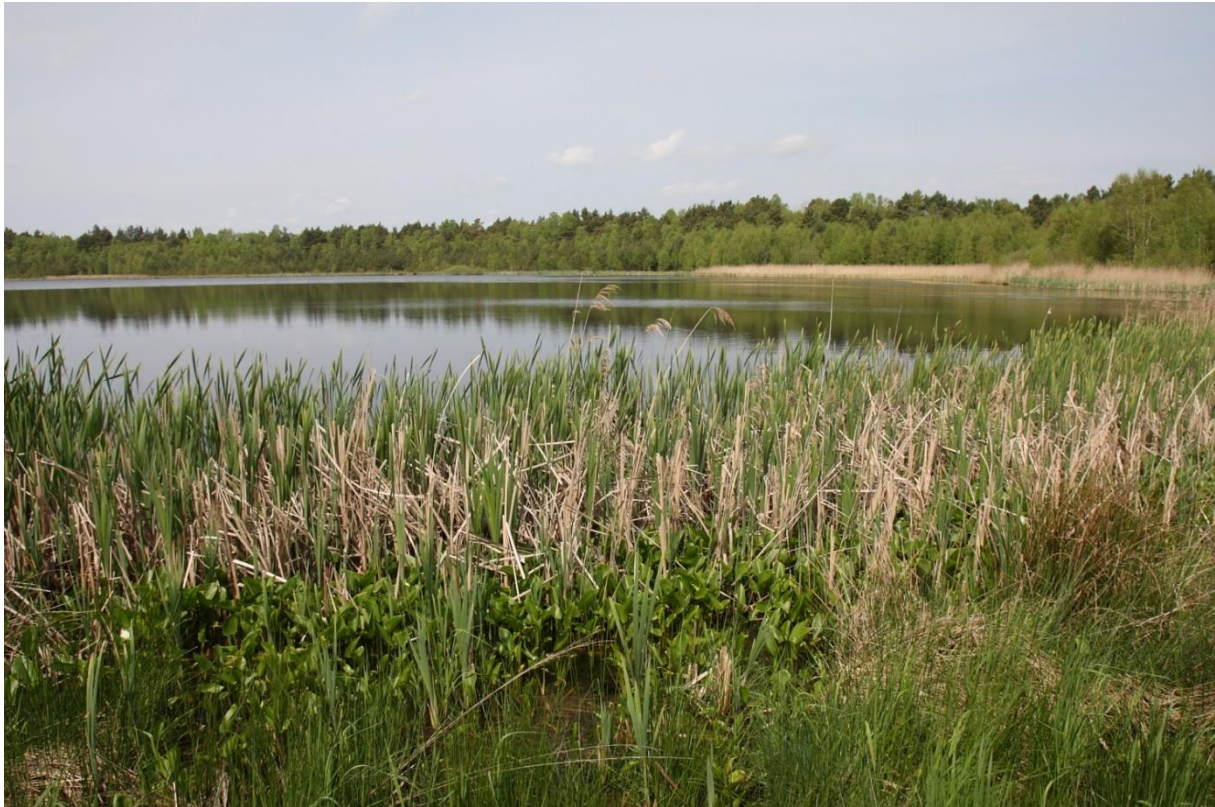
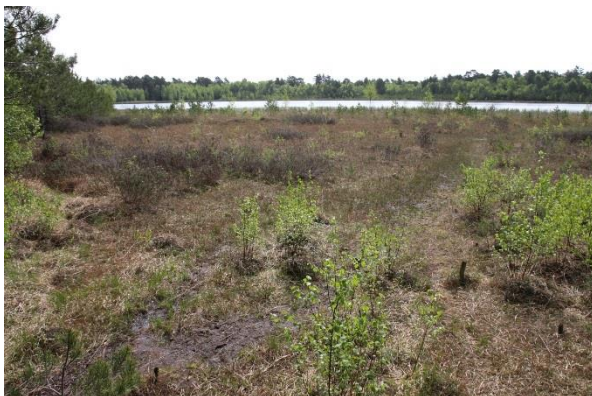
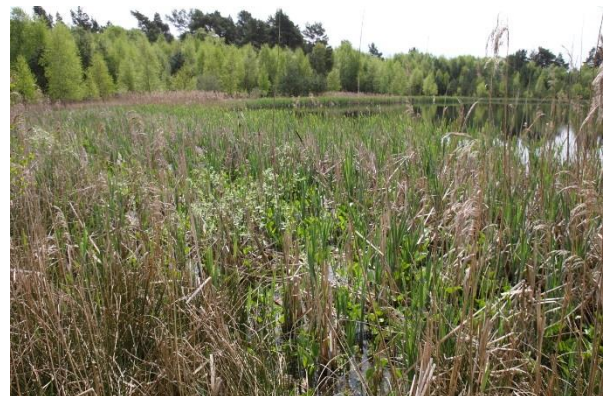
Abb. 14: Großer Moorsee (LRT 3160-001) im Grambow Moor (Foto: Pöyry, Mai 2015)

Der Große Moorsee (LRT 3160-001) macht mit 6,5656 ha 77 % des Gesamtvorkommens des LRT 3160 im Gebiet aus. Es handelt sich bei diesem Vorkommen um einen sauren, natürlichen, meso- und teilweise eutrophen Moorsee ohne aquatische Makrophyten. Er ist umgeben von Röhrichten, Torfmoosrasen, Wollgrasrieden und hauptsächlich Moorbirken-Kiefernwald. Bedenklich ist das relativ große Vorkommen des Breitblättrigen Rohrkolbens, der auf eine starke Eutrophierung des Gewässers hinweist.

Mindestens zwei Gräben sind an den See angeschlossen. Diese Gräben wurden im Rahmen der Renaturierung Ende der 90er Jahren durch Staue verschlossen. Das Wasser aus diesem Bereich des Moores fließt mehr oder minder ungehindert, flächig nach Süden ab. Ursache hierfür ist der defekte Hauptdamm südlich des Großen Moorsees und der niedrige Wasserstand im südlichen Ottergraben.

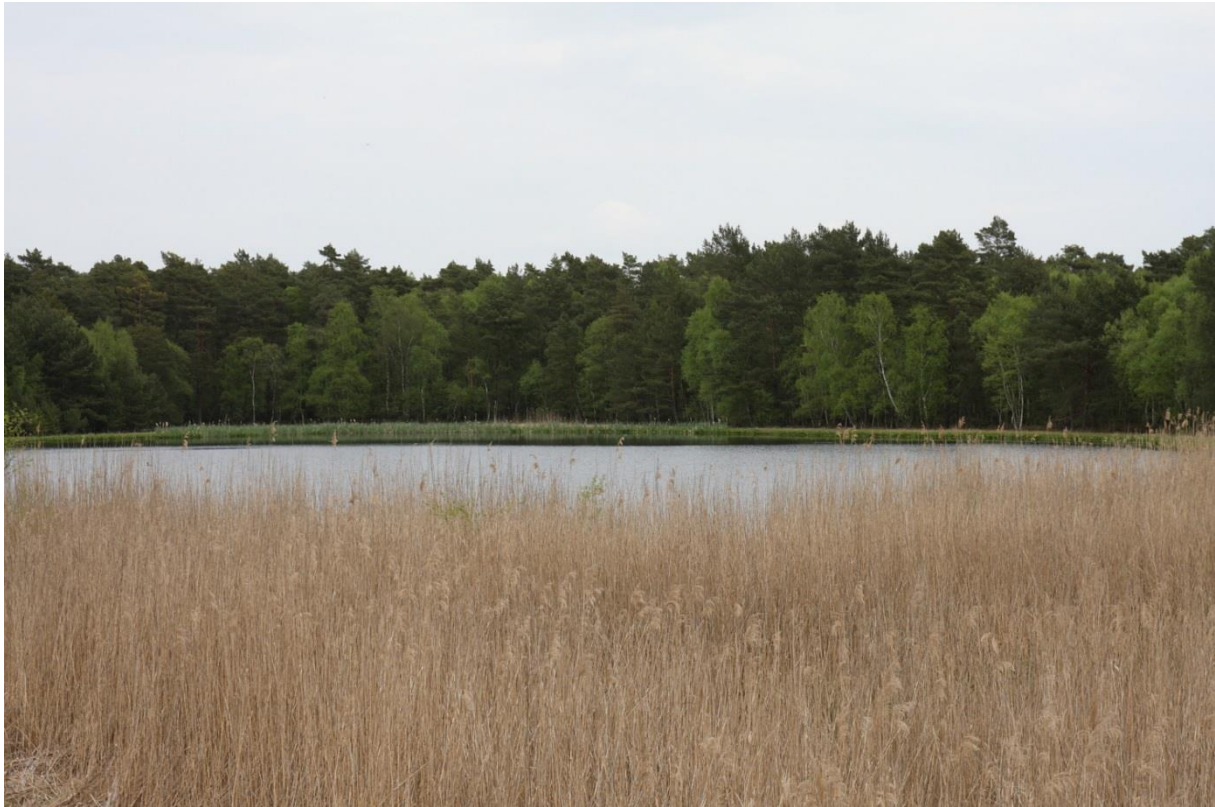
Abb. 15: Kleiner Moorsee (LRT 3160-002) im Grambower Moor (Foto: IFAÖ, Mai 2015)

Der 1,9676 ha große Kleiner Moorsee (LRT 3160-002) ist durch Moorvegetation im Verlandungsbereich geprägt, an dem sich Moorwald anschließt. Der westliche Biotopteil wurde ehemals von feuchter Zwergstrauchheide (Glockenheide, Heidekraut, Krähenbeere, Moor-Heidelbeere) im Komplex mit Torfmoos-Wollgras-Rasen geprägt. Jetzt ist diese nur noch rudimentär vorhanden. Der Bereich wird nun von Schilf dominiert. Zudem hat die Verbuschung stark zugenommen. Birken- und Kiefernaufwuchs breiten sich vom Rand her weiter aus. Der östliche Biotopteil wird von Röhricht mit Pfeifengras im Unterwuchs gebildet.

Auch aus diesem Bereich des Moores fließt das Wasser flächig nach Süden Richtung Ottergraben ab. Die an den Kleinen Moorsee angeschlossenen Abflussgräben wurden im Rahmen der Renaturierung Ende der 90er Jahre durch Staue verschlossen.

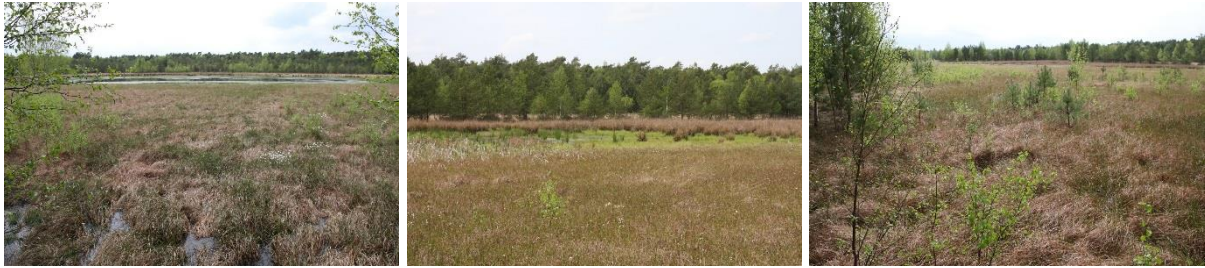
Abb. 16: Ehemalige Frästorfflächen südlich des Großen Mooresees (Fotos: IFAÖ 08.05.2015)

Die ehemalige Frästorffläche beinhaltet verschiedene Sukzessionsflächen (Torfmoos-Schwingrasen, Wollgras-Torfmoosriede). Teilweise sind offene Wasserflächen, teils auch schon junge Bäume (Moorbirken, Kiefern) und Heidestadien vorhanden (siehe Abb. 16).

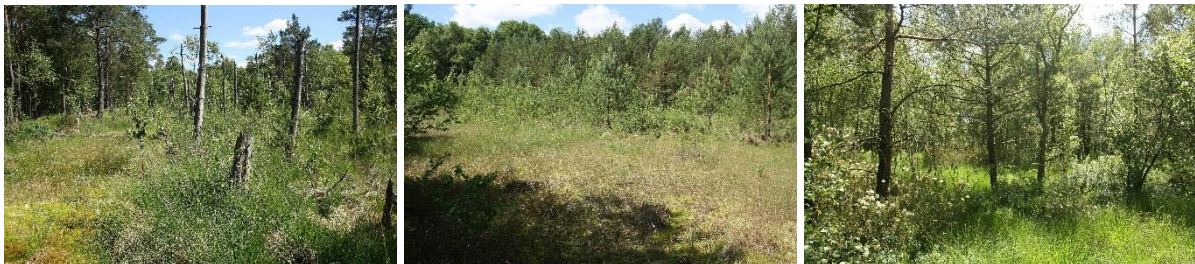
Abb. 17: Ehemalige Torfabbauflächen westlich des Großen Mooresees (Fotos: PÖYRY, 30.06.2015)

Ein Bereich westlich des Großen Mooresees ist durch hochmoortypische Vegetation mit Torfmoosrasen, Torfmoosseggenrieder, Moorheide und Gebüschstadien geprägt, bzw. von Birken-Kiefernmoorwäldern, die von diesen Biotoptypen durchsetzt sind (siehe Abb. 17). Der Boden ist reich an Torfmoosen (*Sphagnum fallax*, *S. palustre*, *S. fimbriatum*). Meist ist das Pfeifengras die dominante Art der Krautschicht. Trunkelbeere und Heidelbeere und Sumpfporst sind häufig. Astmoose und Schnabelseggen kommen vor. Der westlich des Großen Mooresees gelegene ehemalige Maschinentorfstich ist besonders wertvoll, weil hier typische Hochmoorarten in den Senken der Torfstiche überlebt haben. Es wechseln sich nährstoffarme Torfstichgewässer mit erhöhten Dammbereichen ab, auf denen Moorheidestadien mit z.T. viel Sumpfporst oder pfeifengrasreiche Birken-Kiefernmoorwälder wachsen. In den Torfstichgewässern und z.T. in alten Gräben finden sich schnabelseggenreiche Torfmoos-Schwinggrasen und Torfmoos-Wollgrasrieder mit dem Schmalblättrigem Wollgras.

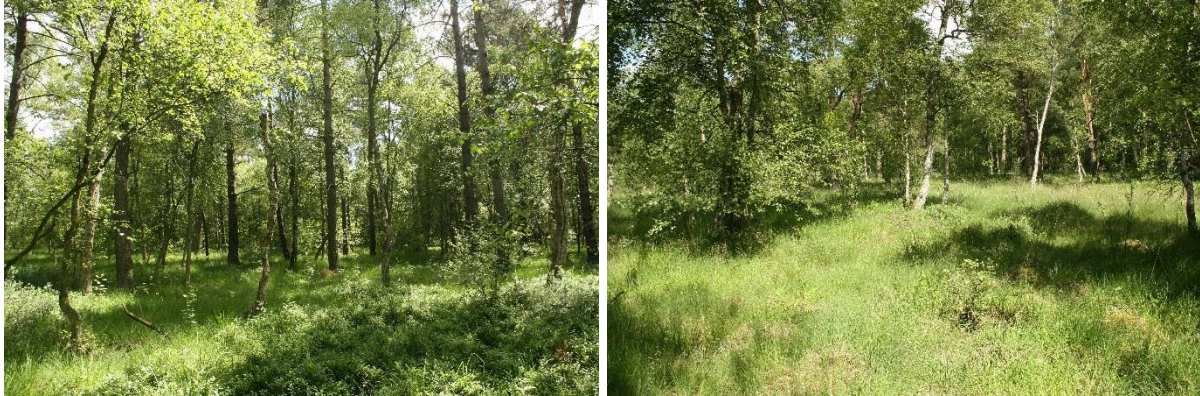
Abb. 18: Degradierete Bruchwälder im Südteil des Grambower Moores (Fotos: PÖYRY, 30.06.2015)

Der Südwestteil des Grambower Moores ist durch Entwässerung und Sukzession dicht mit älteren Beständen der Moorbirken und Waldkiefern bewachsen und enthält kaum noch wertgebende, offene Hochmoorvegetation bzw. torfmoosreiche Bruchwaldvegetation (siehe Abb. 18). Die Torfmoose werden hier durch Laubmoose wie z. B. *Hypnum cupressiforme* ersetzt. Der Torfkörper war zur Kartierzeit stark abgetrocknet. In der Baumschicht wechseln sich Waldkiefer- und Moorbirkendominanzbestände ab, die Krautschicht wird von Pfeifengras oder Blaubeere dominiert (im Westen mehr Kiefer). Torfmoose kommen hier nur stark vereinzelt in wenigen kleinen feuchteren Grabenabschnitten vor. Der Bereich wird von einem Damm mit Wanderweg durchzogen, der in nordost-südwestlicher Richtung verläuft und von einem zur Kartierzeit trockenen Grabenabschnitt begleitet wird. In einem etwas offeneren Bereich im Süden kommen wenig Scheidiges Wollgras und Harzer Labkraut hinzu. Ein weiterer, beidseits von Gräben begleiteter NW-SO Damm (Zülower Damm) trägt hier zur Austrocknung des Bodens bei. Die Hauptentwässerung erfolgt über den Ottergraben als tiefen, wasserführenden Randgraben, der am südöstlichen Waldrand den Moorwald vom angrenzenden Grünlandgürtel trennt. Zum Graben hin schließt der Wald mit einem ca. 20 m breiten Schlehen-Holunder-Erlen-Weidengebüschsaum ab, der daher ausgegrenzt wurde. Im Westen grenzt das Gebiet direkt an die Ackerflächen der Grundmoränenlandschaft an.

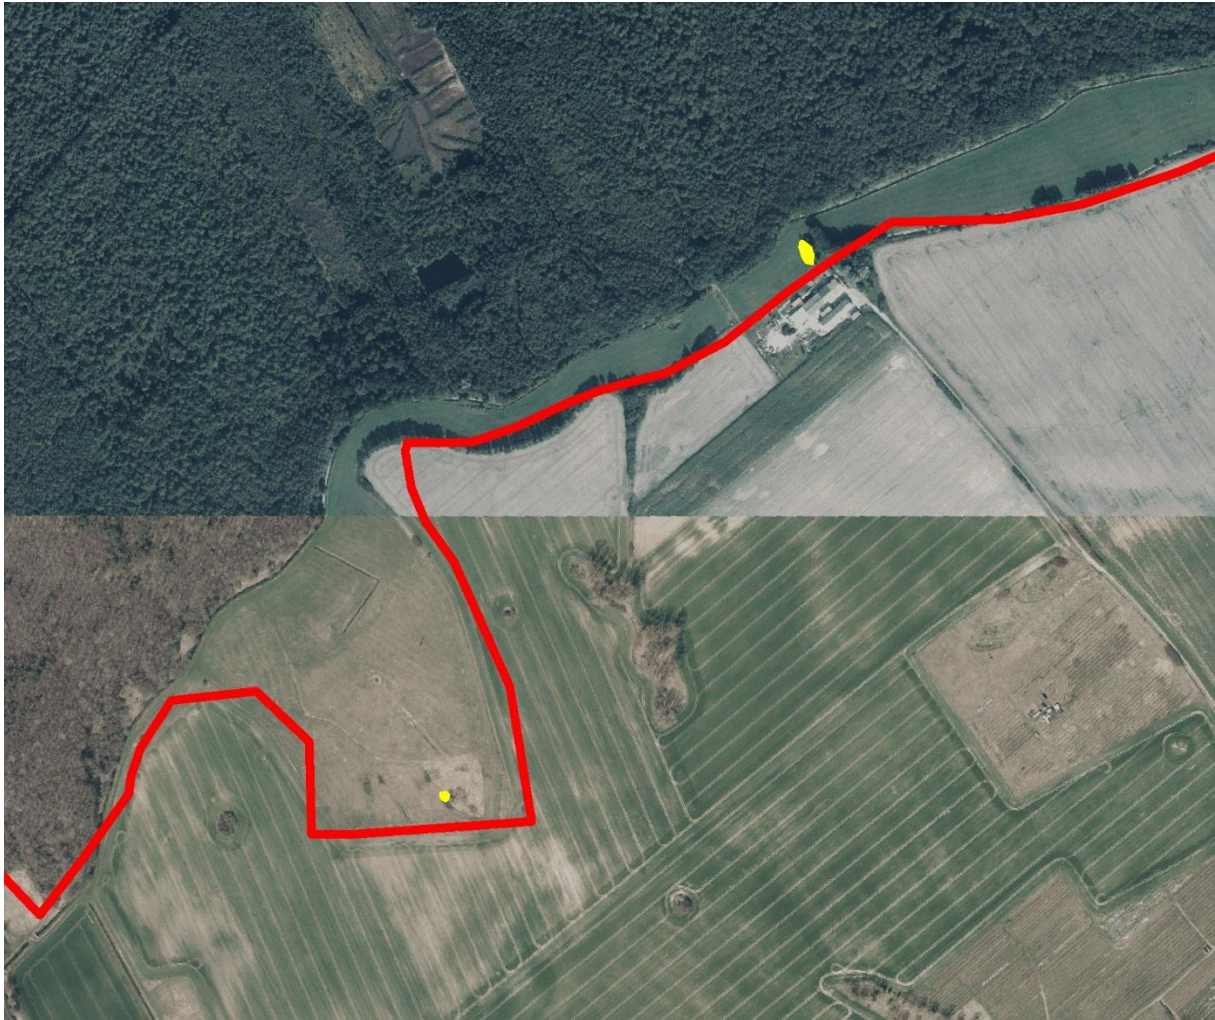
Abb. 19: Lage der aktuell nicht bestätigten aber zum Referenzzeitpunkt gemeldeten LRT 3150 (gelb = nicht bestätigter LRT 3150, rot = Gebietsgrenze des GGB „Grambower Moor“)

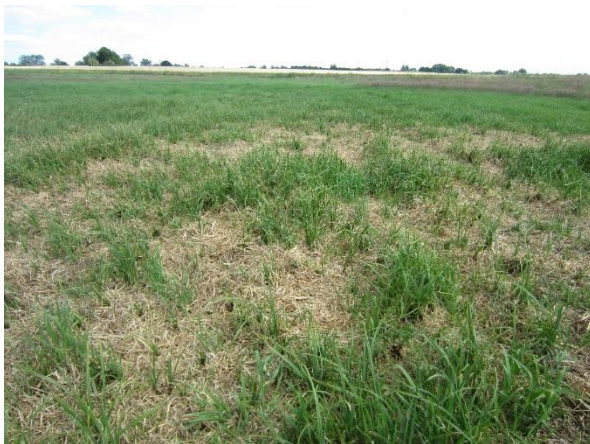
Abb. 20: Verlandetes Kleingewässer bei Stralendorf (Foto: Pöyry 30.06.2015)
