# **Managementplan**

**für das Gebiet von gemeinschaftlicher Bedeutung  
(GGB) DE 2551-301**

## **Großer Kutzowsee bei Bismark**

Stralsund, im November 2018

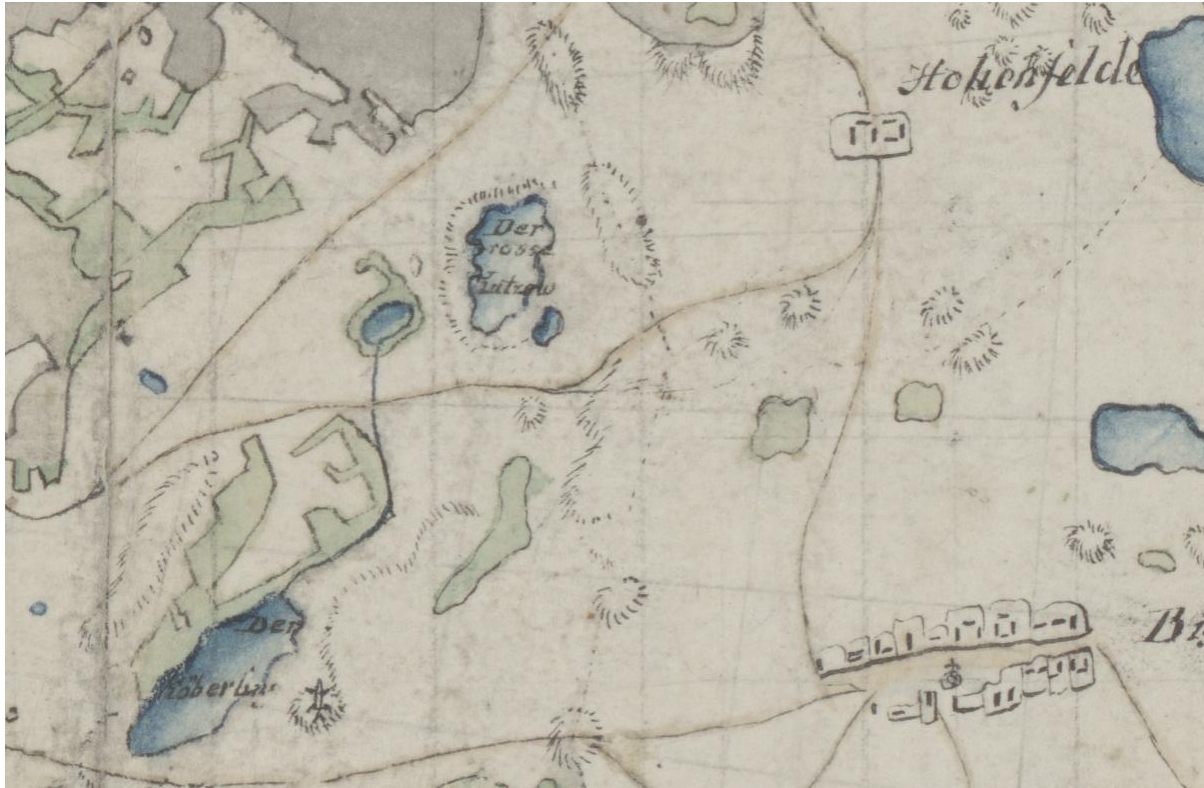
**Abbildung 2:** Schmettaus'sche Karte (1767-1787, Quelle: Staatsbibliothek zu Berlin - Preußischer Kulturbesitz (2018), siehe auch <http://bb-viewer.geobasis-bb.de/>). Im Zentrum ist der noch abflusslose Große Kutzowsee zu sehen, westlich davon der Kleine Kutzowsee (außerhalb des GGBs), der bereits über einen Abfluss verfügt. Unten rechts liegt der für das GGB namensgebende Ort Bismark.

In der Schmettaus'schen Karte (1767-1787, siehe Abbildung 2) sind diese noch nicht vorhanden. Für den Abfluss wurde eine Mineralbodenschwelle durchstoßen, um den See über die daran anschließende glaziale Rinne zu entwässern bzw. den Wasserstand zu regulieren und alle tiefer gelegenen Bereiche (nördlich und östlich des Sees) nutzbar zu machen. Bei dem See handelt es sich daher um ein ehemaliges Binneneinzugsgebiet. Durch den künstlichen Abfluss wurde der See deutlich im Wasserspiegel abgesenkt. Dies lässt sich sowohl aus der Geländesituation heute noch erkennen, als auch an der früher größeren Seefläche und der anderen Seeform in der Schmettaus'schen Karte ablesen.
