# **Managementplan**

**für das FFH-Gebiet (Gebiet von gemeinschaftlicher  
Bedeutung) DE 1447-302**

## **Jasmund**

**Artenschutzvariante**

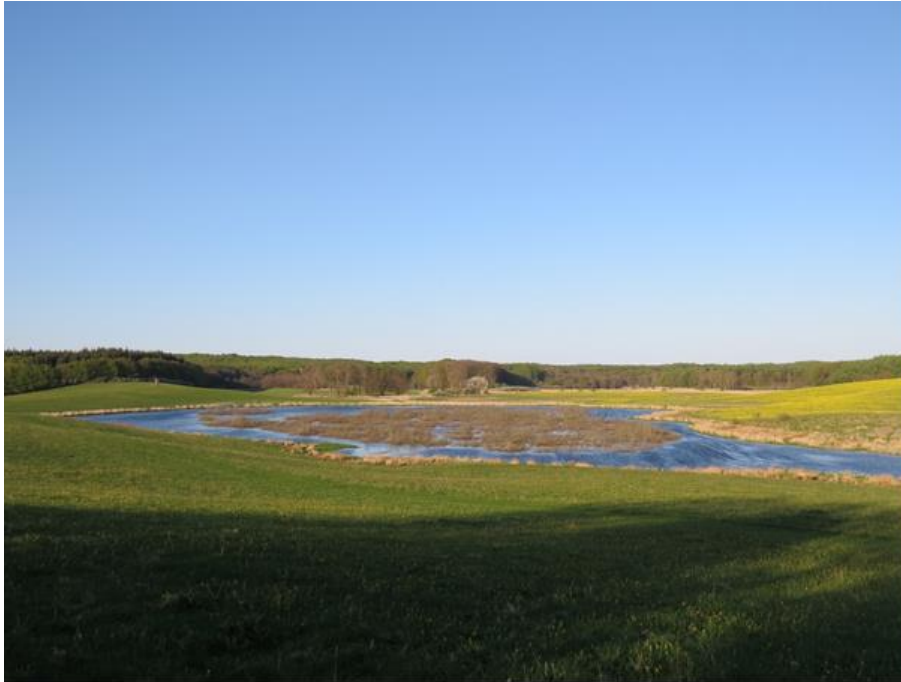
Abbildung 18: Großes Gewässer bei Promoisel mit Hunderten rufender Rotbauchunken an den flachen Ufern (Foto: Hampel 2016)

Hier ist nach 2000 aufgrund eines kaputten Drainagerohres wieder ein Gewässer entstanden. Zuvor befand sich in der flachen Wiesen Senke ein Grauweiden-Gebüsch (abgestorbene Grauweiden im Zentrum des Flachsees).

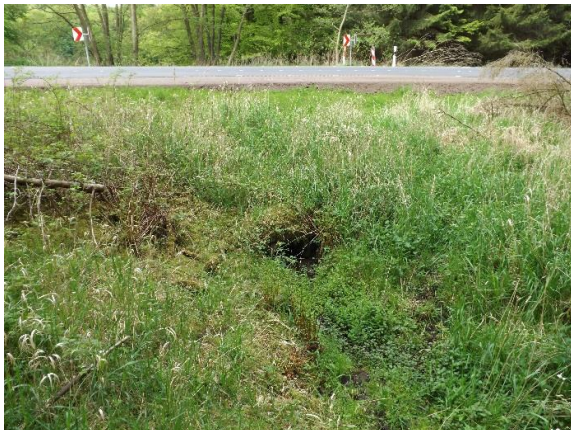
Abbildung 19: Rohrdurchlass unter der L 303 im Nationalpark (Foto: Tschakert 2016)

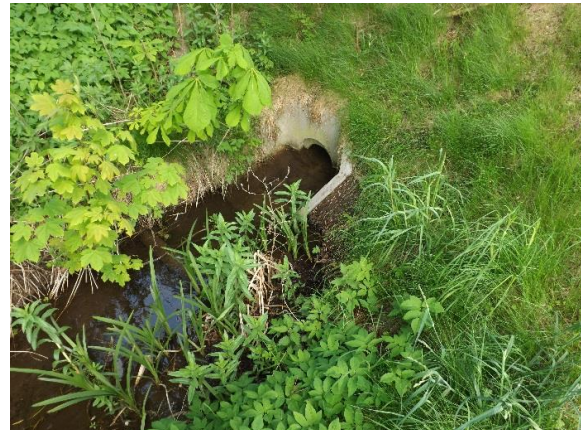
Abbildung 20: Rohrdurchlass unter der L 303 in der Ortschaft Blandow (Foto: Tschakert 2016)

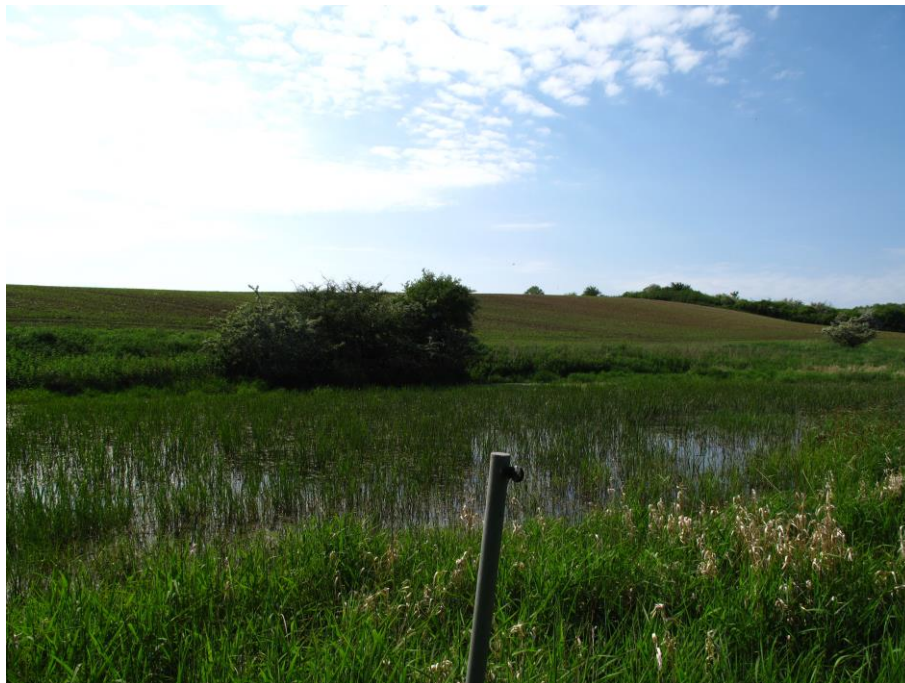
Ackerfeldblöcke zu den Stillgewässern sollen Gewässerrandstreifen neu entstehen, denn durch die benachbarten kuppigen und hängigen Ackerflächen erfolgt ein Nährstoff- und Pestizideintrag in die Gewässer (siehe Abb. 21).

Abbildung 21: Fehlende Pufferstrukturen an einem Kleingewässer nordwestlich von Gummanz (Foto: Thiele 2017)

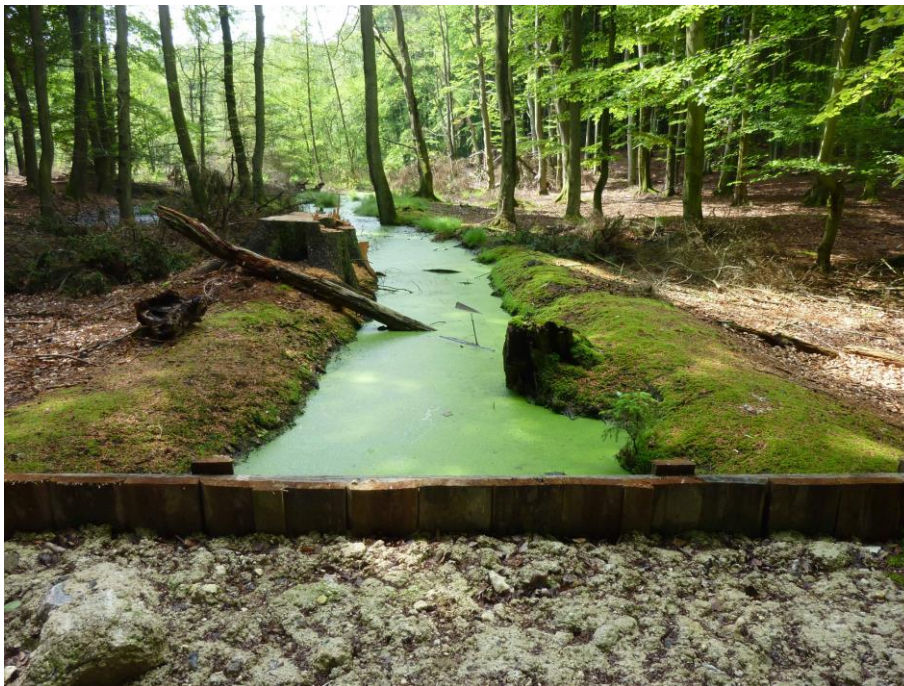
Für den Erhalt des LRT 7140 ist der Erhalt ganzjährig hoher Wasserstände von immenser Bedeutung – sowohl aus Gründen des Moorschutzes als auch aus vegetationskundlich-floristischer bzw. faunistischer Sicht. Die Nationalparkverwaltung hat in den vergangenen Jahren bereits sehr viel für den Wasserrückhalt in den Mooren der Stubnitz getan: es wurden Grabenverschlüsse in die Abzugsgräben eingebaut (siehe Abb. 22) und Nadelholzforsten in unmittelbarer Nachbarschaft zu den Mooren entnommen. Durch diese Maßnahmen hat sich die Wasserversorgung vieler Moore enorm verbessert und der LRT 7140 befindet sich nunmehr innerhalb des FFH-Gebietes in einem hervorragenden Erhaltungszustand. Diesen Zustand gilt es zu sichern.

Abbildung 22: Stauvorrichtung im Nordosten des Birkenmoores (Foto: Thiele 2016)

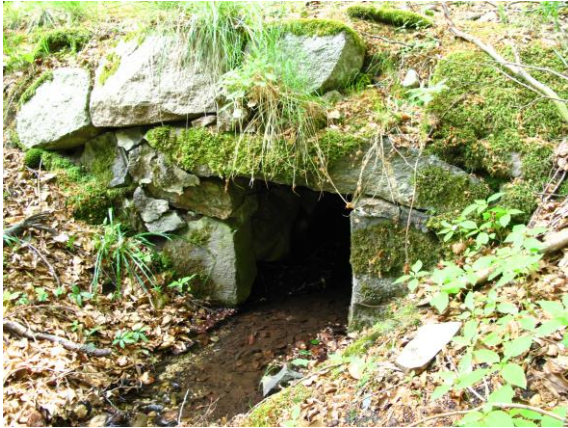
Abbildung 23: Durchlass mit Steinfassung am Kollicker Bach (Maßnahmen-Nr. 111\_1). Eine Substratdurchlässigkeit scheint gegeben. (Foto: Thiele 2017)

Die Maßnahmen 108\_1 bis 130\_1 betreffen Gewässerkreuzungen. Sie unterliegen gemäß § 82 Abs.1 Wassergesetz des Landes Mecklenburg-Vorpommern (LWaG) grundsätzlich der Anzeigepflicht. Gemäß § 118 Abs. 3 LWaG besteht diese Anzeigepflicht nicht, wenn das Vorhaben nach anderen Rechtsvorschriften einer Zulassung bedarf. Bei den Maßnahmen 131\_1 bis 133\_1 muss geprüft werden, ob ein wasserrechtliches Verfahren erforderlich ist.

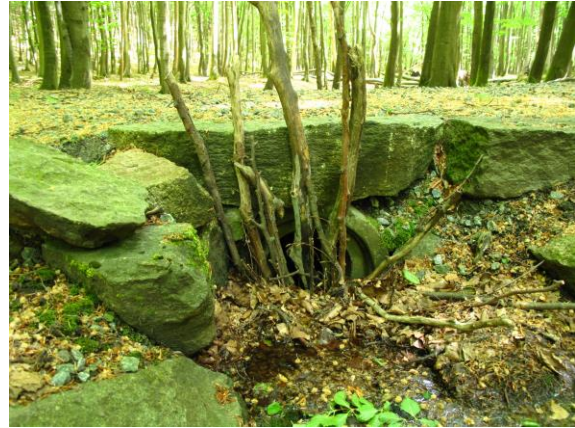
Abbildung 24: Rohrdurchlass am Kollicker Bach (Maßnahmen-Nr. 112\_1). Mit Stöcken wird der Eintritt von Laub verhindert. (Foto: Thiele 2017)

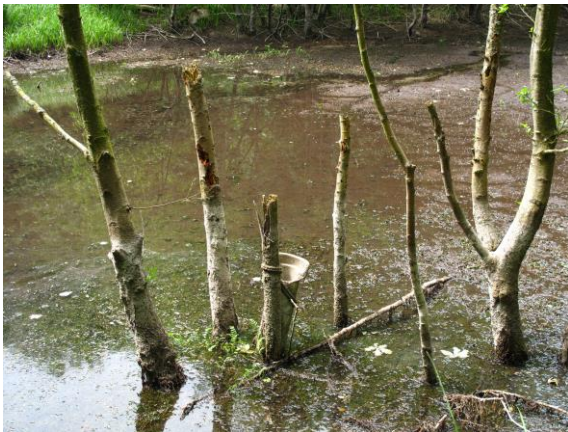
Abbildung 25: Ehemaliger Fischteich am Kollicker Bach mit künstlichem Auslass (Maßnahmen-Nr. 132\_1) (Foto: Thiele 2017)

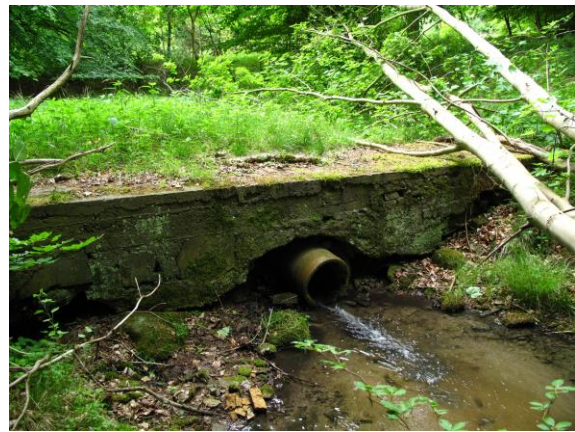
Abbildung 26: Rohrdurchlass 25 m unterhalb des Teiches am Kollicker Bach (Maßnahmen-Nr.133\_1) (Foto: Thiele 2017)
