Gesamtbewertung Wasserkörper:

künstlich

(HM-QK)
Hydromorphologische
Qualitätskomponente

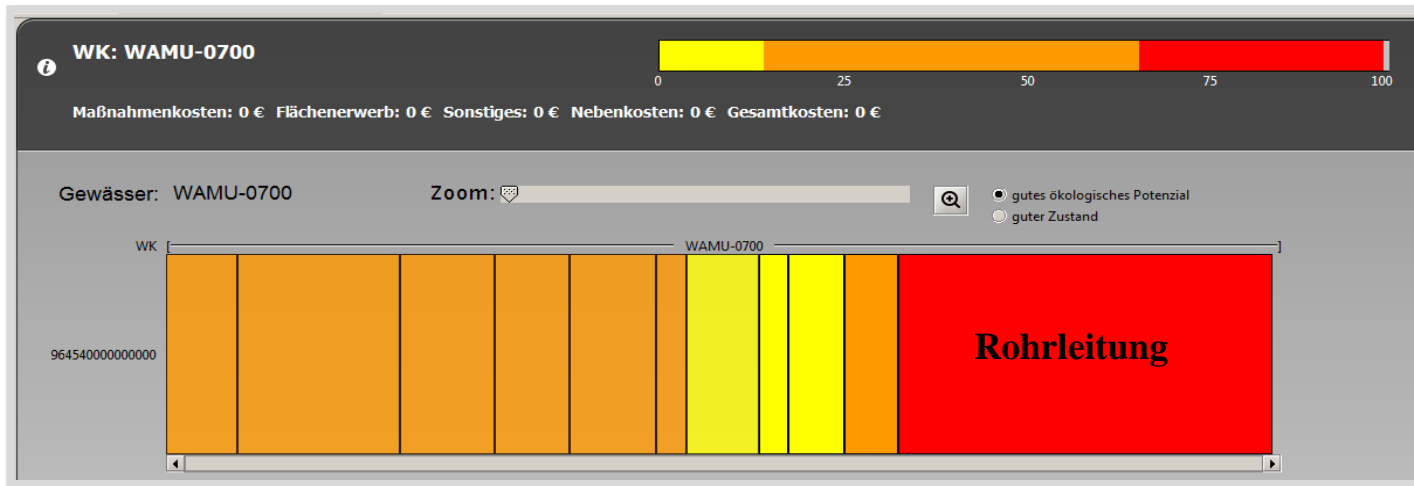
Defizite:
Strukturgröße 1 Klasse
Durchwanderbarkeit

Der Wasserkörper ist bereits im Mündungsbereich (Aufstau Trechower See und Rohrleitung) nicht durchwanderbar.
