Gutachten Vietower See 2016

Seenummer	140090	
Seefläche	7,9	ha
EZG-Größe	1,0	km²
mittlere Tiefe	0,94	m
maximale Tiefe	3,2	m
Referenz	eutroph 2 (e2)

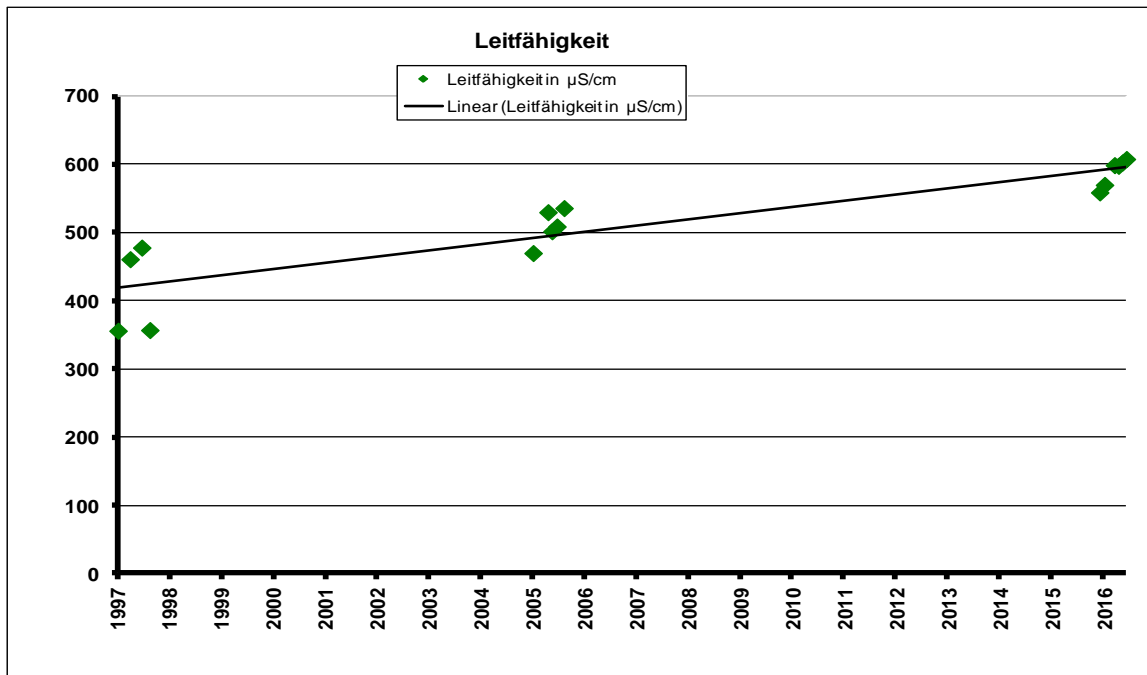
Abb.2: Leitfähigkeit

Auffällig ist der stete Anstieg der Leitfähigkeiten seit 1997. Die Jahresmittel erhöhten sich von 413 µS/cm 1997 über 509 µS/cm 2005 auf 590 µS/cm 2016. Die Abbildung 2 zeigt diese Zunahme ebenfalls. Ursache könnte der Eintrag von Salzen durch die Entwässerung der A20 sein.

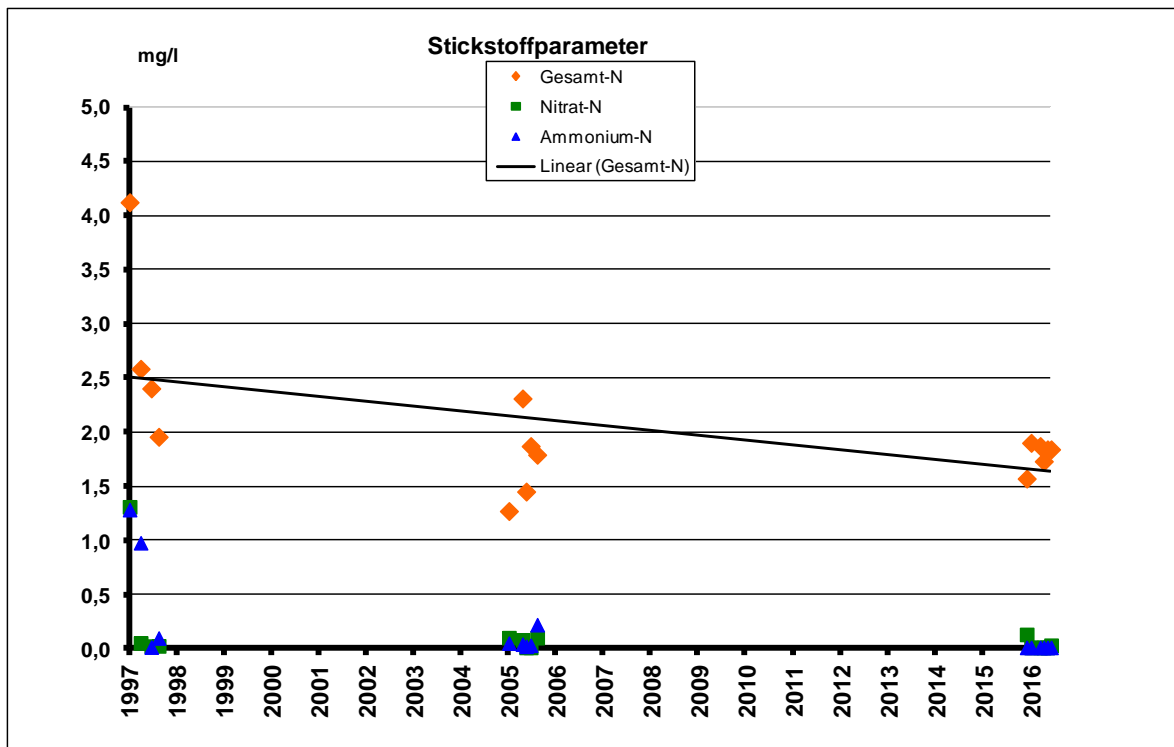
Abb.3: Stickstoffparameter

Die Konzentrationen an Gesamtstickstoff haben im Vietower See abgenommen (Abb.3). Auffällige Werte für den Ammoniumstickstoff wurden 2005 und 2016 nicht mehr gefunden.

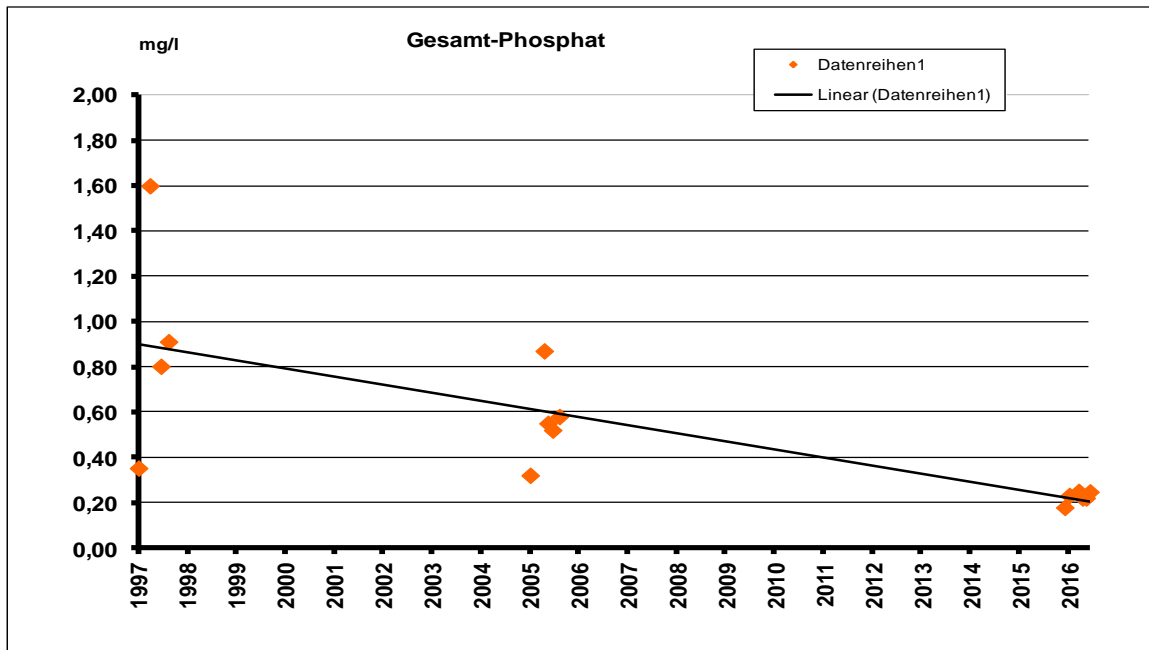
Abb.4: Gesamtphosphat

Die Phosphorkonzentrationen im Vietower See sind drastisch gesunken (Abb.4). Diese Abnahme ist aber nicht ausreichend um die Bioproduktion abzusenken. Mit Gehalten um 200 µg/l P sind sie für das Freiwasser eines Sees immer noch sehr hoch. Die entsprechende Bioproduktion ist, wie die Chlorophyll-a Gehalte zeigen, weiter angestiegen. 1997 und 2005 lagen die Phosphorkonzentrationen im Vietower See sehr hoch (Abb.4). Dies galt sowohl für den Gesamtphosphor als auch das pflanzenverfügbare Orthophosphat unabhängig von der Höhe der Bioproduktion (Verbrauch) im See. Ursache war neben der Nährstoffbelastung der Sedimente (Freisetzung) vor allem der Eintrag über den Zulauf. Die Folge der Eutrophierung sind eine starke Verlandung und immer wieder auftretende Probleme im Sauerstoffhaushalt, die Fischsterben auslösen können.

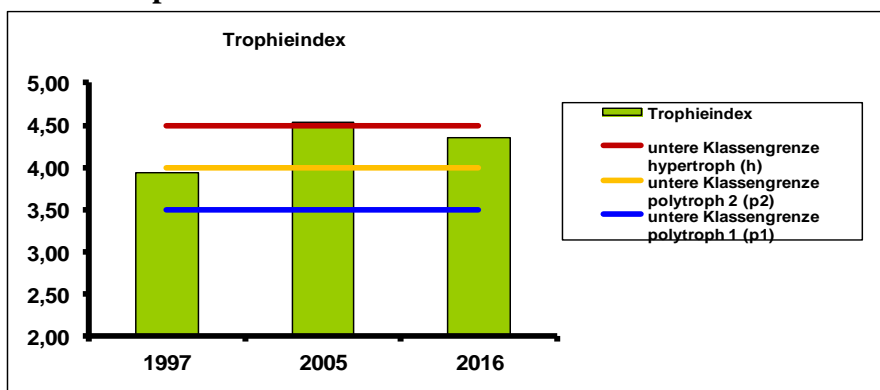
Abb.6: Trophieindex

Der Vietower See war 2016 mit einem **Trophieindex (Abb.6) von 4,35 polytroph(2)**. 1997 wurden 3,93 berechnet, damit war der See 1 Klasse besser. 2005 lag der Index über 4,5 und der See wurde als hypertroph klassifiziert. Die Ursache der um eine Klasse besseren Bewertung 2016 sind die stark verringerten Phosphorkonzentrationen. Der Vietower See weicht damit 2016 immer noch 2 Klassen von seinem Referenzzustand ab.

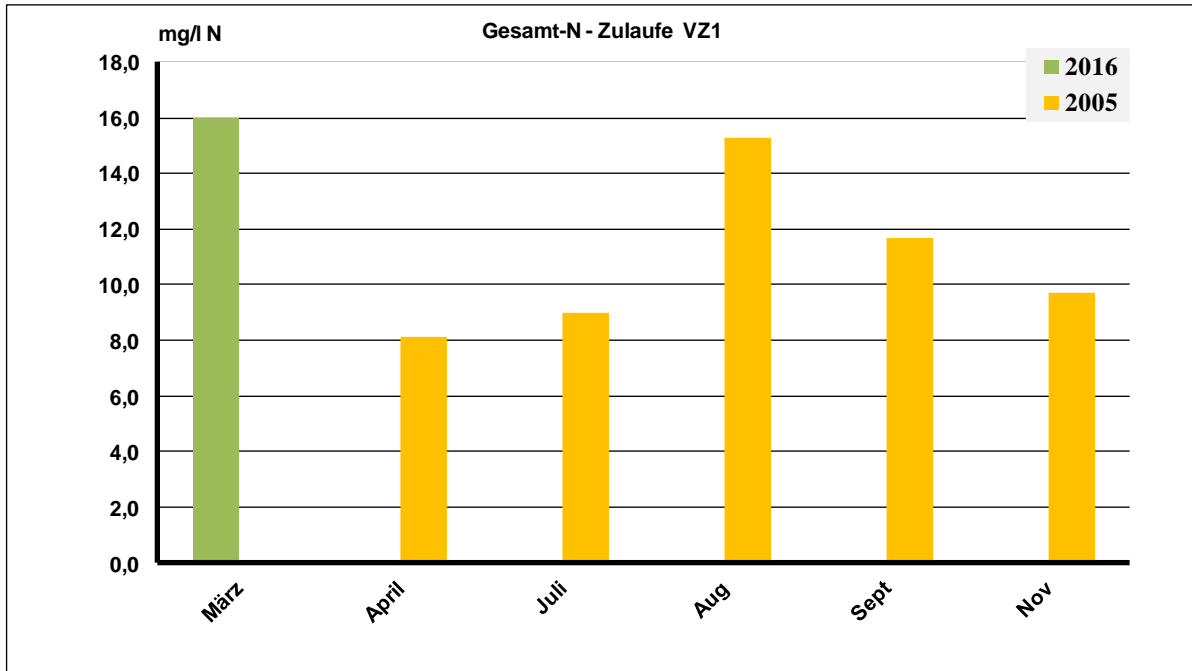
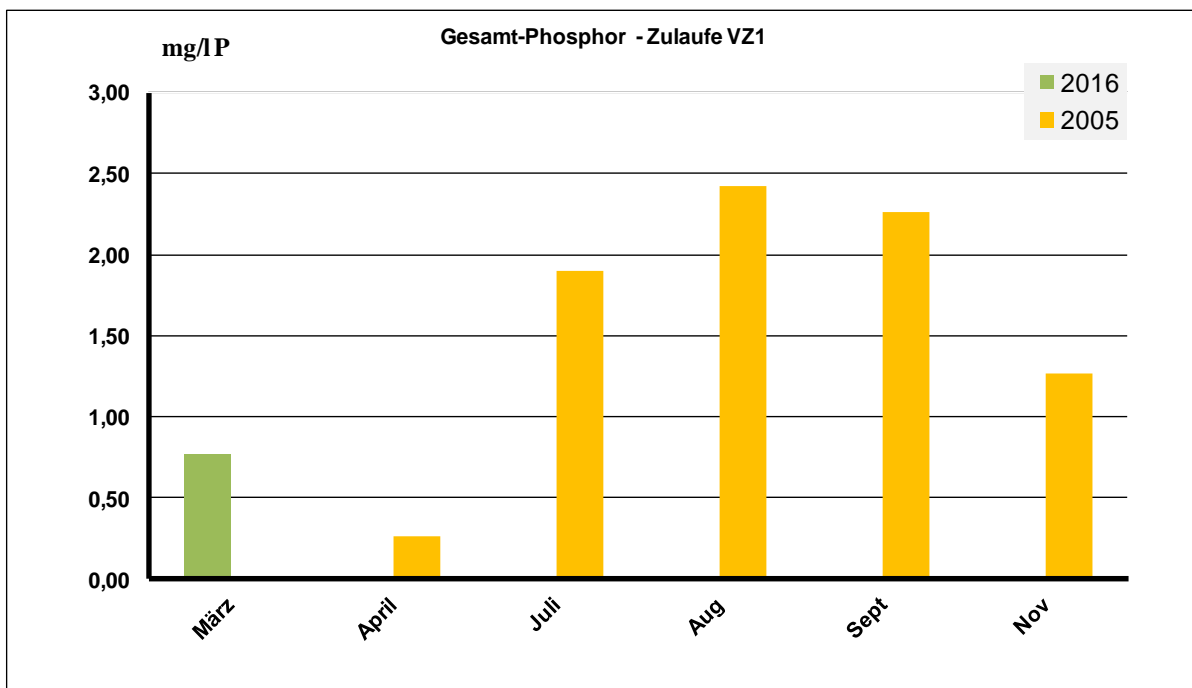
Abb.7: Gesamtstickstoff und Gesamtphosphat Zulauf

Die 2005 festgestellten erheblichen Nährstoffkonzentrationen im Zulauf wiesen eindeutig Abwassereinfluß nach. Die Konzentrationen überstiegen die Zielvorgaben für Fließgewässer um Zehnerpotenzen und waren für den See völlig inakzeptabel. 2016 konnte der Zulauf nur im März beprobt werden. Der übrige Untersuchungstermin war der Zulauf trocken. Im Frühjahr 2016 fällt der sehr hohe Gesamtstickstoffwert (Abb.7) auf. Auch für Phosphor ist immer noch eine zu hohe Belastung zu erkennen (Abb.7).
