## Gutachten Groß Tessiner See 2013

Seenummer	19008
Seefläche	121,1 ha
EZG Größe	11,1 km <sup>2</sup>
mittlere Tiefe	3,9 m
maximale Tiefe	11,9 m
Referenzzustand	eutroph 1 (e1)
FFH-Gebiet	Beketal mit Zuflüssen

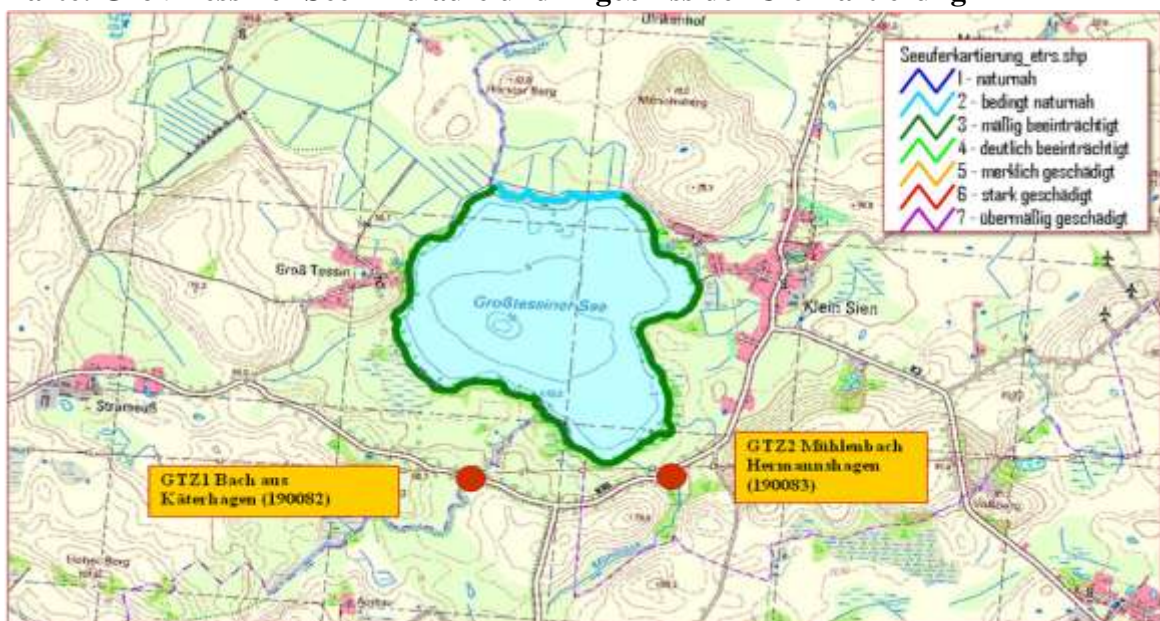
### Karte: Groß Tessiner See – Zuläufe und Ergebniss der Uferkartierung

Der Groß Tessiner See (siehe Karte) liegt zwischen den Ortslagen Groß Tessin und Klein Sien nordwestlich von Bützow im Landkreis Rostock. Die Beke hat ihren Ursprung im See. Er ist trotz seiner Tiefe als ungeschichtet einzustufen. Auf Grund der hohen Windanfälligkeit können sich auftretende Temperaturschichtungen langfristig nicht stabilisieren. Daher ist Groß Tessiner See dem Seetyp 11 (kalkreich, großes Einzugsgebiet, ungeschichtet) zuzuordnen. Am See liegen mehrere Badestellen, davon die größte in Klein Sien. Der See wird zur Naherholung und von Anglern genutzt. Bootshäuser sind vorhanden. Der Groß Tessiner See wird von einem Fischer bewirtschaftet. Im Ablauf des Sees (Beke) wurde das Wehr durch einen Fischaufstieg und einen Aalfang ersetzt. Der Seewasserstand wird mit Hilfe einer Sohlschwelle gehalten. Auf Grund der Bauausführung und der Regulierung am Aalfang ist der Fischaufstieg seit Jahren funktionslos. Der Groß Tessiner See ist nur sehr spärlich mit Gehölzen bestanden. Der Schilfgürtel ist bis auf die Unterbrechungen durch die Badestellen gut ausgebildet. An den schmalen Uferstreifen grenzen landwirtschaftlich genutzte Flächen (überwiegend Wiesen und Weiden) und die oben genannten Ortslagen. Der See hat im Süden zwei größere Zuläufe, die ebenso wie der See untersucht wurden. Weitere Daten zum See liegen aus den Jahren 2009, 2004 und 1997 vor. Die Seevermessung fand 1998 statt. 2004 wurden die Ufer an Hand von Luftbildern kartiert und bewertet (Karte). Auf Grund seiner Flächengröße unterliegt der See der Berichtspflicht nach europäischer Wasserrahmenrichtlinie.

Der Groß Tessiner See wurde in der Bewirtschaftungsplanung nach WRRL 2004 an Hand der Trophie als „nicht gefährdet“ eingestuft, da er nicht mehr als eine Klasse von seinem potentiell natürlichen Referenzzustand abgewichen ist. Die Trophiebewertung hat sich auch 2013 nicht geändert (Tab.2). Das „Phytoplankton“ bewertet den Groß Tessiner See allerdings nur mit mäßig. Die Ufer sind überwiegend mäßig beeinträchtigt (Karte).

**Zulauf GTZ1 (siehe Karte)**

**Zulauf GTZ2 (siehe Karte)**

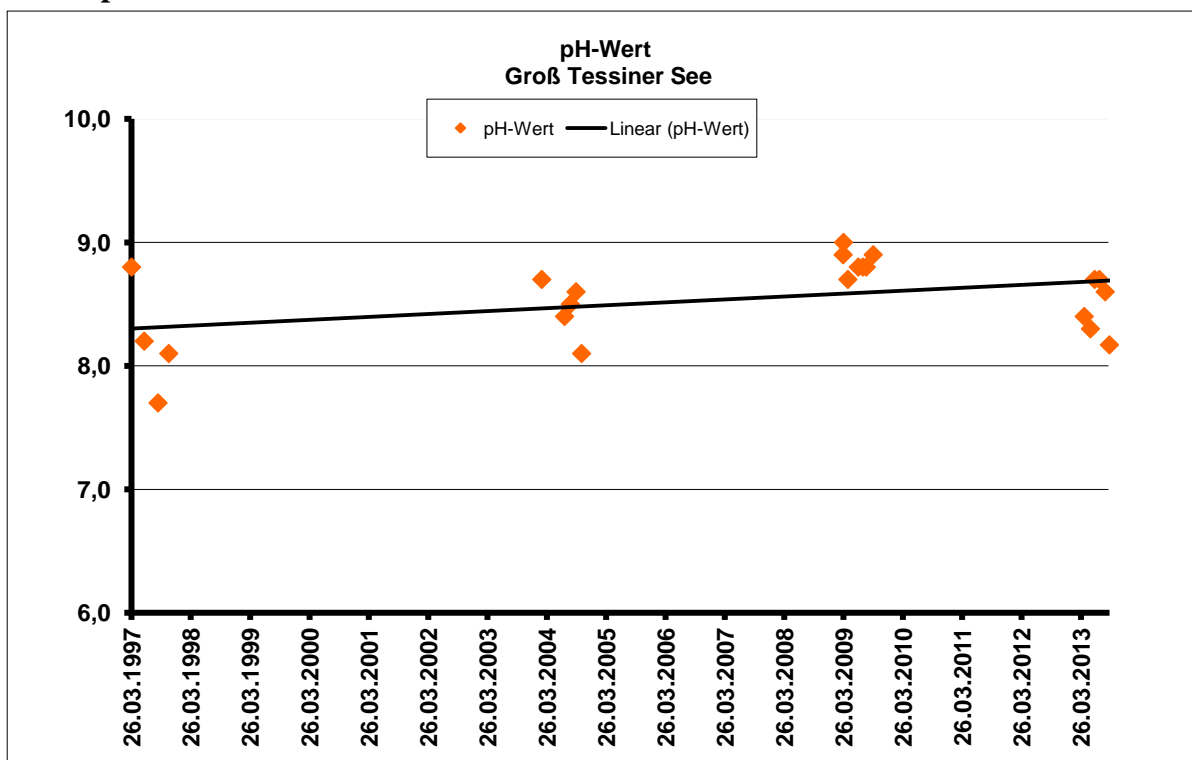
**Abb.2: pH-Werte**

Die pH-Werte lagen 2013 im Sommer deutlich über 8 (Abb.2). So hohe pH-Werte wie 2009 wurden aber nicht mehr gemessen.

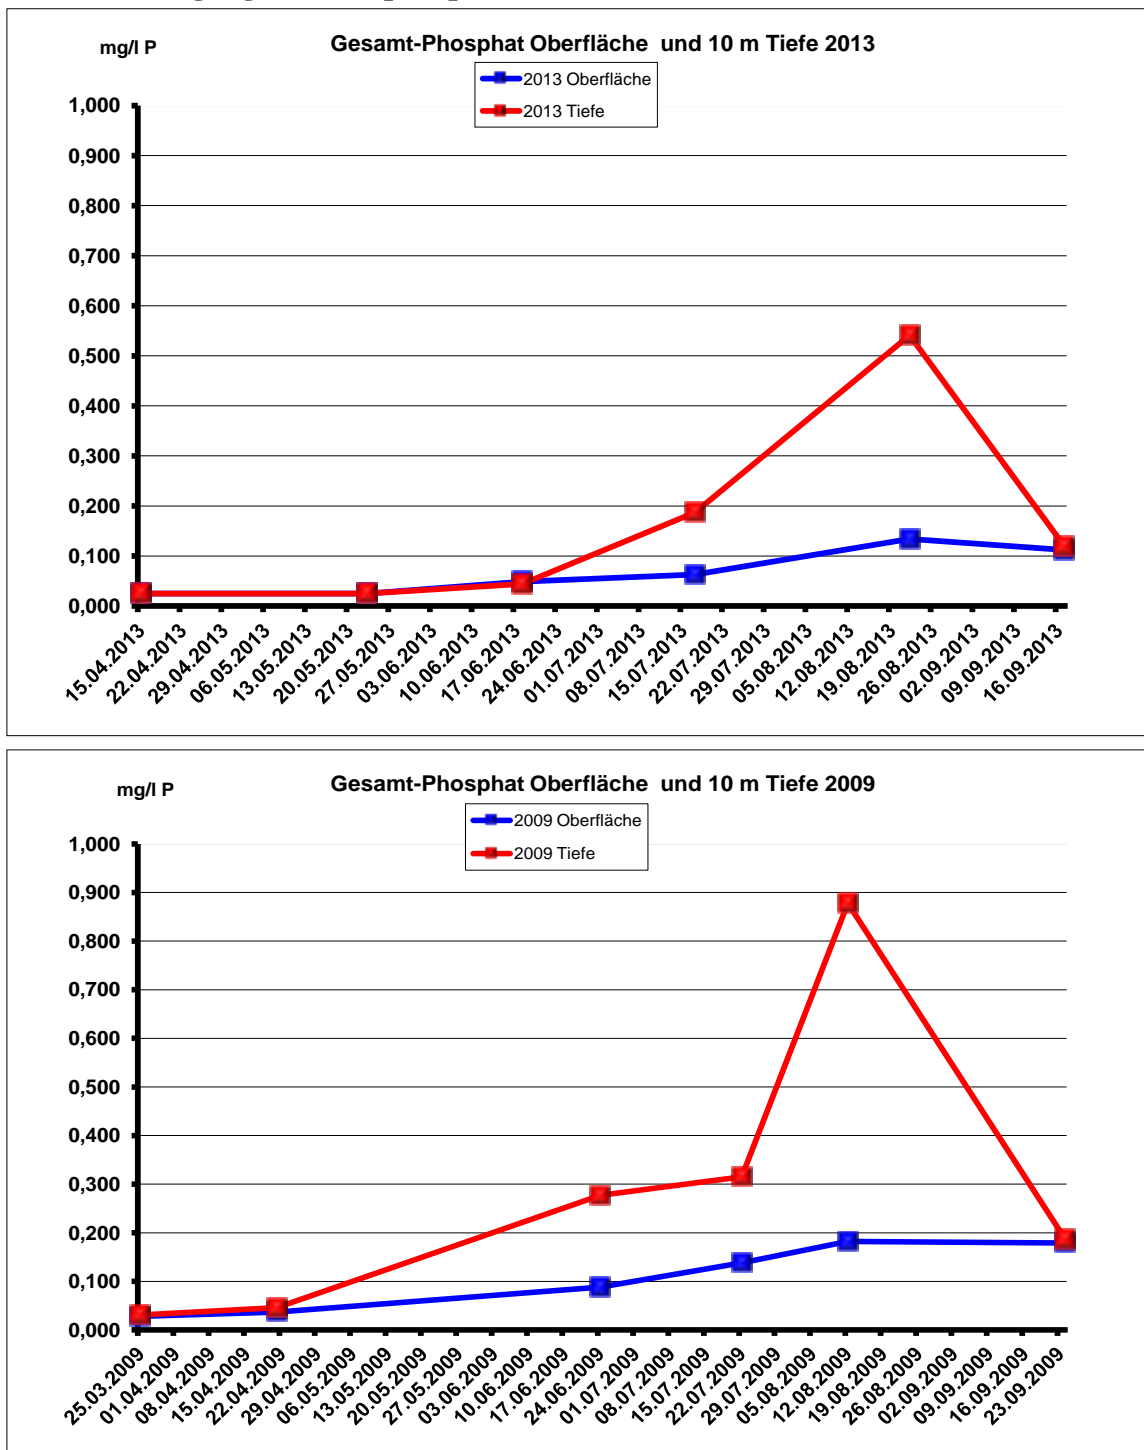
**Abb.4: Jahrgänge Gesamtphosphat Oberfläche und 10 m Tiefe 2013 und 2009**

In Folge des zeitweiligen Sauerstoffmangels über dem Sediment traten in allen Untersuchungsjahren erhöhte Phosphat- und Ammoniumgehalte im Tiefenwasser auf (beispielhaft Abb.4). Da das Tiefenwasser regelmäßig über windbedingte Durchmischung im See verteilt wird, stiegen die Gesamtposphorkonzentration im Oberflächenwasser ebenfalls an (Abb.4). 2009 war die Freisetzung besonders stark (Abb.5). Die Nährstoffversorgung im Oberflächenwasser war in allen Untersuchungsjahren ähnlich.

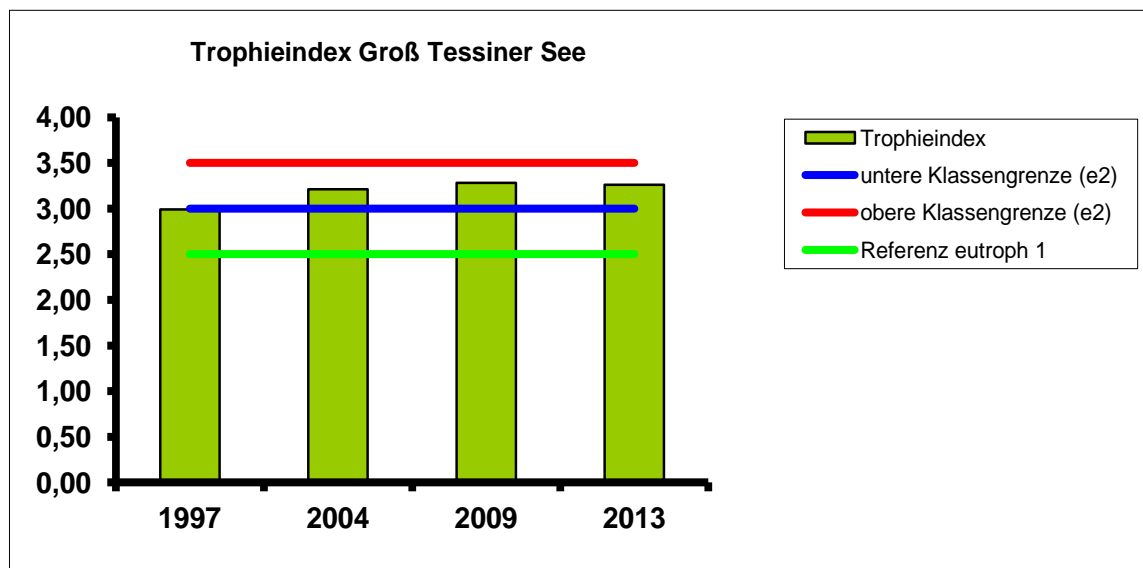
**Abb. 6: Trophieindex**

Für den Groß Tessiner See wurde 2013 ein **Trophieindex von 3,26** ermittelt (Abb.6, Tab.1). Der See ist damit eutroph 2 (e2) wie 2004 und 2009 auch. 1997 wurde das Gewässer auf Grund der sehr geringen Bioproduktion eine Klasse besser bewertet (eutroph 1).

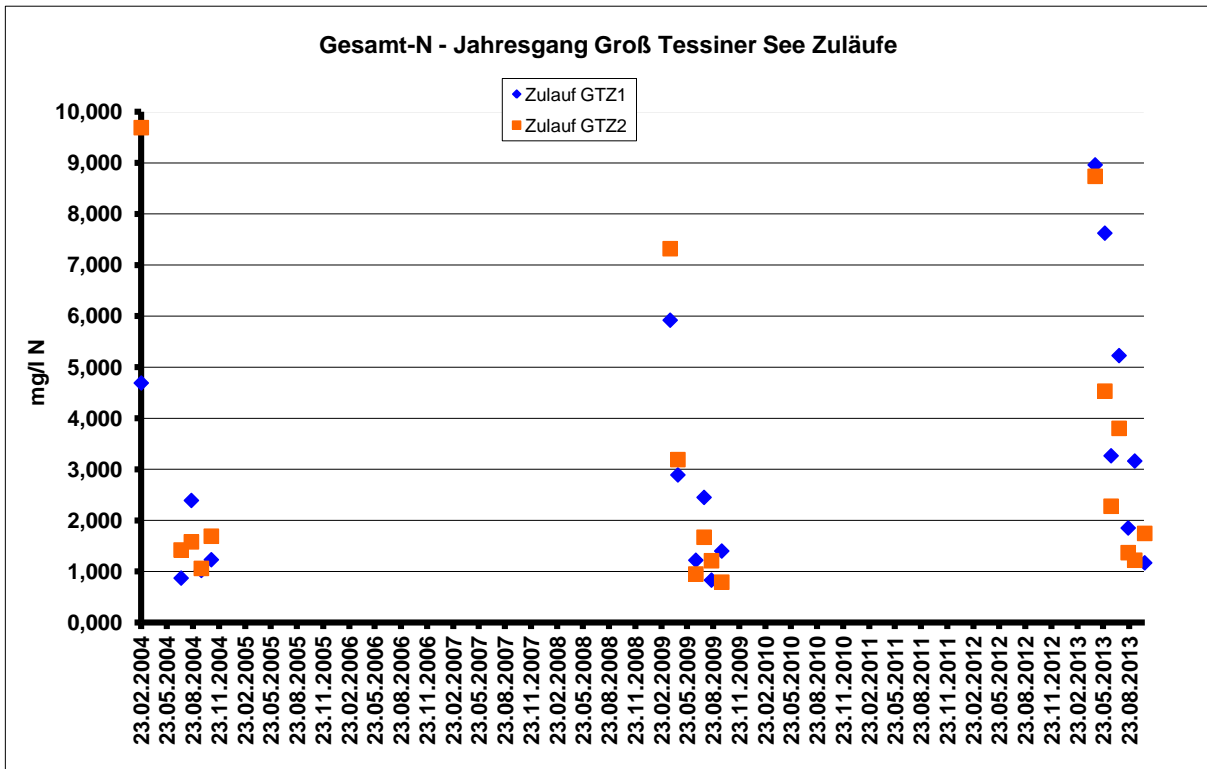
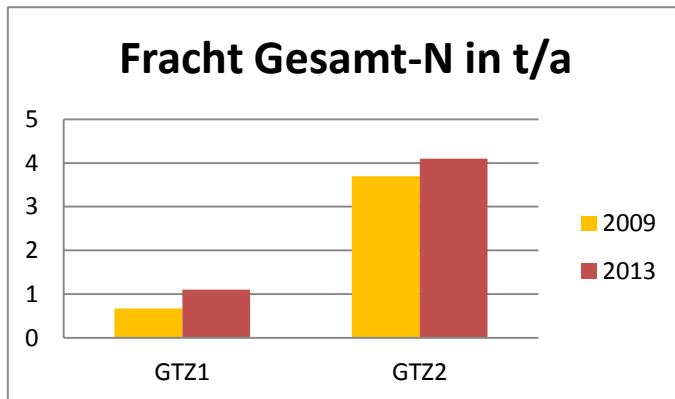
**Abb.7: Gesamtstickstoff Zuläufe – Konzentrationen und Frachten**

Dieser Zulauf kommt von Süden aus Neu Käterhagen. Die Nährstoffkonzentrationen sind moderat (Abb.7 und 8). Nur im Frühjahr wurde verstärkt Nitratstickstoff transportiert. Im Sommer wurden erhöhte Phosphatgehalte gemessen. Der Sauerstoffgehalt war ausgeglichen. Der gemessene Durchfluß lag 2013 zwischen 1 und 12 l/s. Die Einträge belaufen sich 2013 überschlägig auf 1 t/a Stickstoff und 9 kg/a Phosphat. Sie liegen deutlich niedriger als für den zweiten Zulauf.

Der Mühlenbach aus Hermannshagen hatte im Frühjahr sehr hohe Nitratstickstoffgehalte (Abb.7). Darüber hinaus wurden erhöhte Phosphatkonzentrationen im Sommer festgestellt (Abb.8). Der Sauerstoffhaushalt war zu allen Terminen ausgeglichen. Die pH-Werte dieses Zulaufes waren hoch. Die gemessenen Durchflüsse lagen 2013 zwischen 7 und 73 l/s. Die Einträge belaufen sich 2013 überschlägig auf 4 t/a Stickstoff und 78 kg/a Phosphat. Damit der Mühlbach in Bezug auf die Nährstoffeinträge in den Groß Tessiner See bedeutender als der Zulauf aus Neu Käterhagen.
