Gutachten Groß Tessiner See 2017

Seenummer	19008
Seefläche	121,1 ha
EZG Größe	11,1 km ²
mittlere Tiefe	3,9 m
maximale Tiefe	11,9 m
Referenzzustand	eutroph 1 (e1)
FFH-Gebiet	Beketal mit Zuflüssen

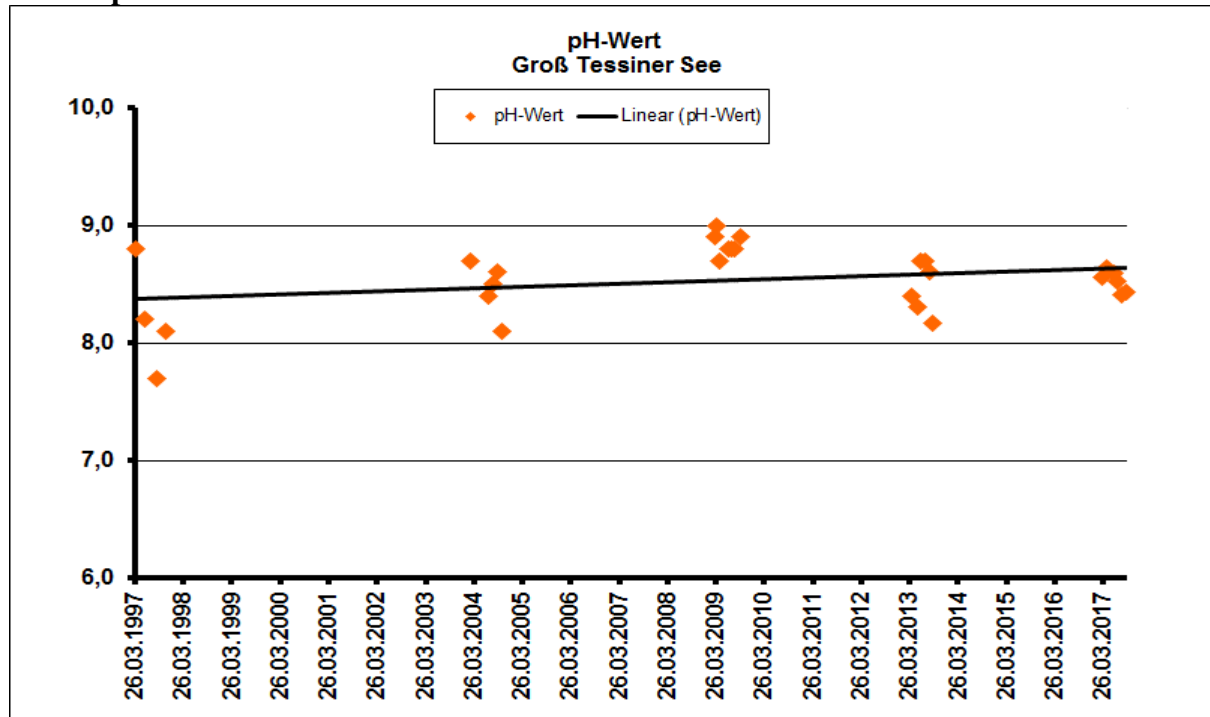
Abb.2: pH-Werte

Die pH-Werte lagen auch 2017 alle deutlich über 8 (Abb.2). So hohe pH-Werte wie 2009 wurden aber nicht gemessen. Wie andere Parameter auch lagen die pH-Werte 2017 in einem engeren Bereich (8,4-8,6) als in den Vorjahren.

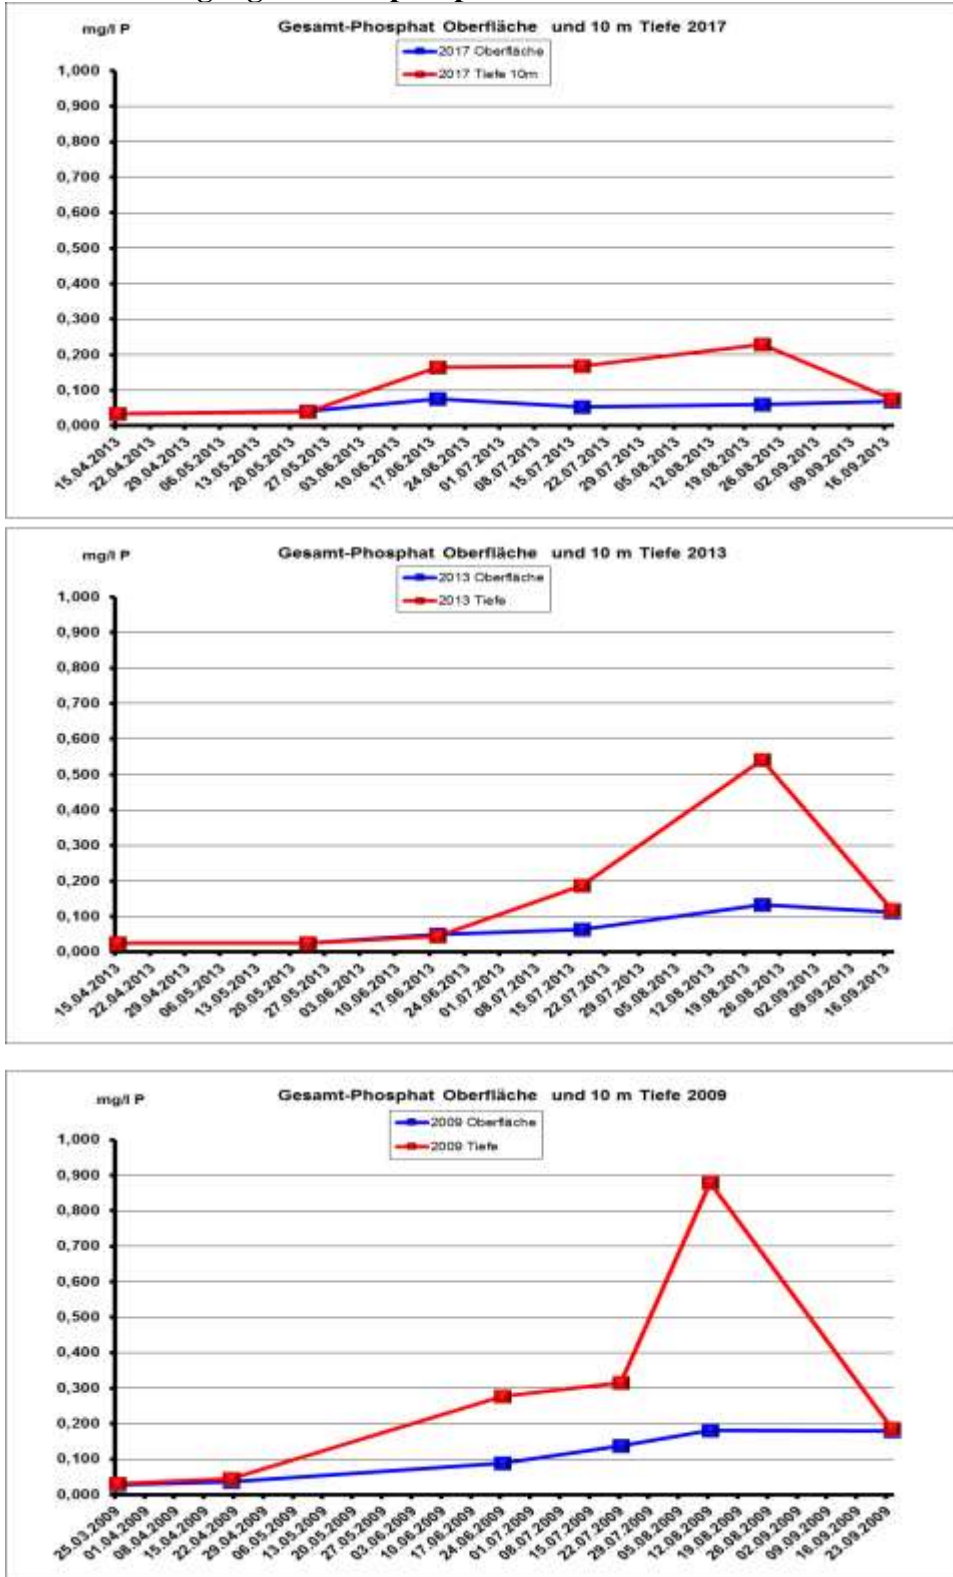
Abb.4: Jahrgänge Gesamtphosphat Oberfläche und 10 m Tiefe

In Folge des zeitweiligen Sauerstoffmangels über dem Sediment traten in allen Untersuchungsjahren erhöhte Phosphat- und Ammoniumgehalte im Tiefenwasser auf (Abb.4).

Da das Tiefenwasser regelmäßig über windbedingte Durchmischung im See verteilt wird, stieg die Gesamphosphorkonzentration im Oberflächenwasser ebenfalls an (Abb.4). 2009 war die Freisetzung besonders stark (Abb.4). Die Nährstoffversorgung im Oberflächenwasser war in allen Untersuchungsjahren ähnlich. 2017 macht hier eine Ausnahme, da die Freisetzung aus dem Sediment vergleichsweise gering war (Abb.5)

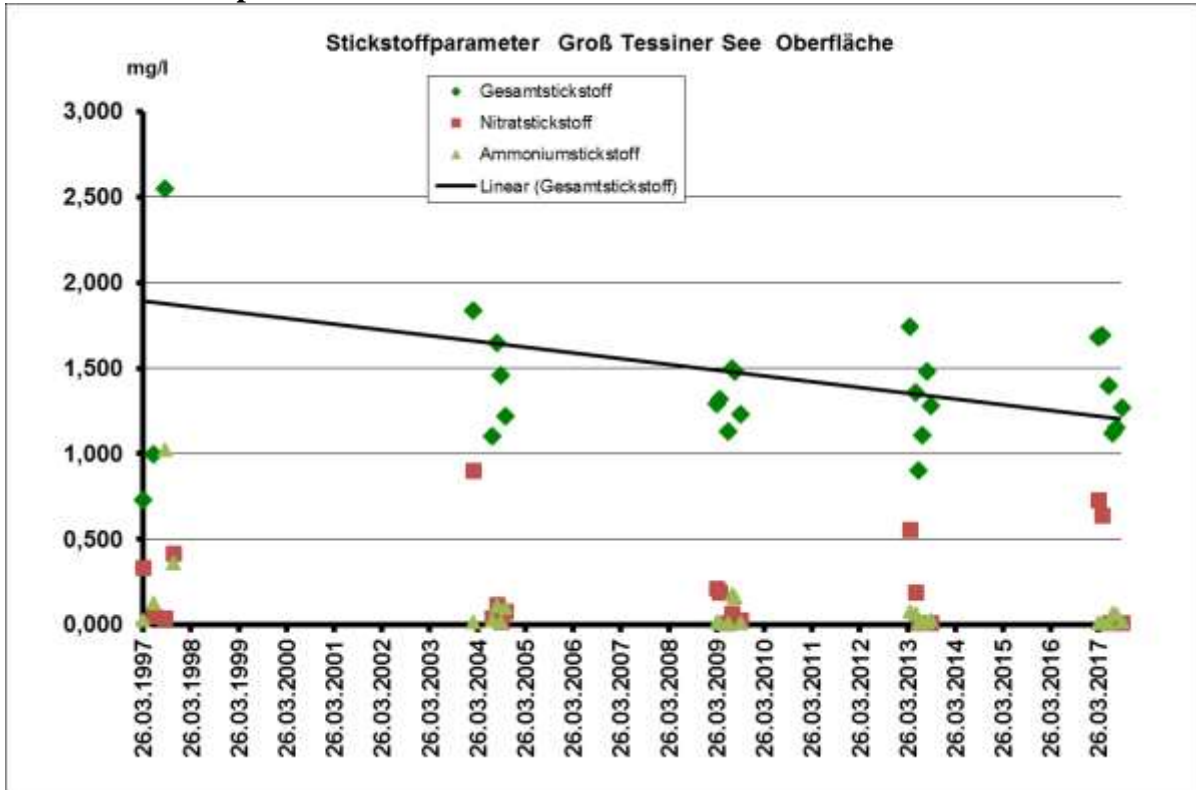
Abb.5: Stickstoffparameter Oberfläche

Für den Gesamtstickstoff ist eine leichte Abnahme mit einer Stabilisierung seit 2009 zu erkennen (Abb.6). Die Stickstoffgehalte im Groß Tessiner See sind vergleichsweise gering.
