## Gutachten Upahler See 2017

Der Upahler See liegt eingebettet in eine Senke zwischen den Orten Groß und Klein Upahl im Landkreis Rostock. Er ist Bestandteil des Naturschutzgebietes „Upahler und Lenzener See“, des LSG „Dobbertiner Seenlandschaft und mittleres Mildnitztal“ und des Naturparks „Sternberger Seenland“. Er liegt zusätzlich in einem FFH Gebiet. Als typischer Flachsee ist er ungeschichtet. Der See wird als Badesee und fischereilich genutzt. Das stark hängige Gelände um den See ist Weideland. Ackerflächen liegen im Raum Groß Upahl und an der Landstraße. Die anliegenden Orte werden abwassertechnisch dezentral entsorgt. Dabei kam es in der Vergangenheit immer wieder zu Unregelmäßigkeiten. Im südlichen Teil besteht eine Verlandungszone, hier fließen auch zwei kleine Gewässer zu. Der Ablauf ist einer der Quellarme des Flötgrabens. Seeuntersuchungen fanden 1995, 2001, 2009, 2013 und 2017 statt. 2011 wurde ein limnologisches Gutachten zur Vorbereitung der Seesanieung erarbeitet. Der Upahler See wird hydrologisch beobachtet. Die Aufenthaltszeit des Wassers beträgt ca. 5,1 Jahre. Eine Vermessung liegt aus dem Jahr 1994 vor. 2004 wurden die Ufer an Hand von Luftbildern kartiert (K

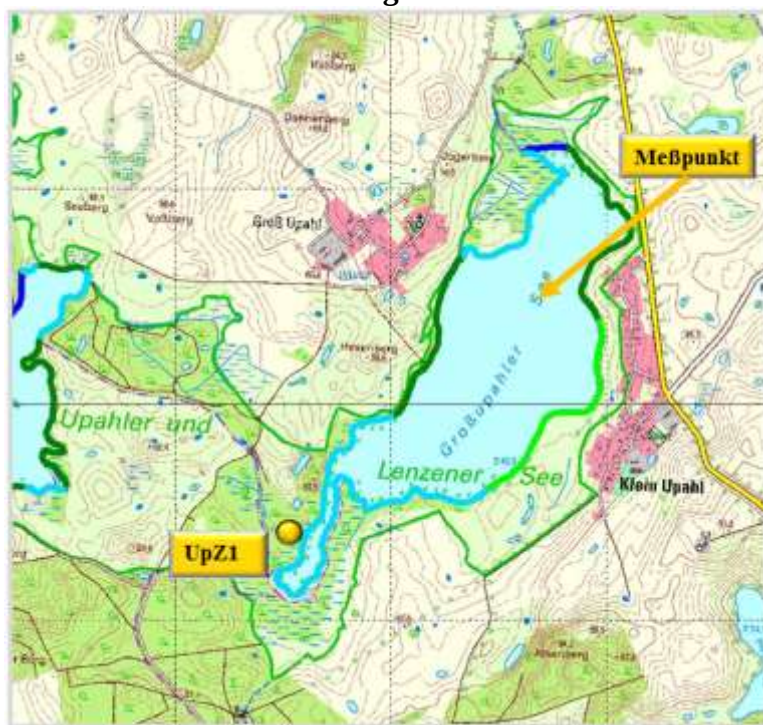
**Karte 1: Upahler See mit Zulauf und Ergebnissen der Uferkartierung**

Die Ufer werden als überwiegend „bedingt naturnah“ und „mäßig beeinträchtigt“ eingestuft. Nur der Bereich vor Klein Upahl wird als „deutlich beeinträchtigt“ ausgewiesen (Karte 1). Damit ergibt sich für die Hydromorphologie ein gut. Die Makrophyten wurden im 2. Bewirtschaftungszeitraum mit mäßig und das Phytoplankton mit gut bewertet, so daß sich eine Gesamtbewertung für den Zustand mit mäßig ergibt. 2017 wurden die Makrophyten mit gut bewertet. Für das Phytoplankton liegt für 2017 noch keine Bewertung vor.

An der Südspitze des Sees sollten in der Routine zwei Zuläufe untersucht werden, von denen 2009, 2013 und 2017 nur einer (UpZ1) siehe Karte 1 beprobt werden konnte. Im abflußreichen Jahr 2017 war im Gegensatz zu den Vorjahren eine Beprobung auch im Sommer möglich (Abb.7). 2017 war der Stickstoffeintrag über den UpZ1 deutlich höher als in den Vorjahren (Abb.7) aber vergleichsweise gering. Gleiches gilt für den Phosphor (Abb.8). Auch hier sind die Einträge insgesamt gering. Im Gutachten 2011 wurden 6 Zuläufe untersucht und eine Nährstoffbilanz erstellt. Der Zulauf von den Ackerflächen an der L11 (Z3 im Gutachten 2011) bringt danach die höchsten Nährstoffeinträge in den See.
