Gutachten Upahler See 2023

Seenummer	190100
Seefläche	108,03 ha
maximale Tiefe	5,0 m
mittlere Tiefe	3,0 m
Einzugsgebiet	8,3 km²
Referenzzustand	eutroph (1)
FFH Gebiet	„Wald- und Gewässerlandschaft um Groß Upahl und Boitin“

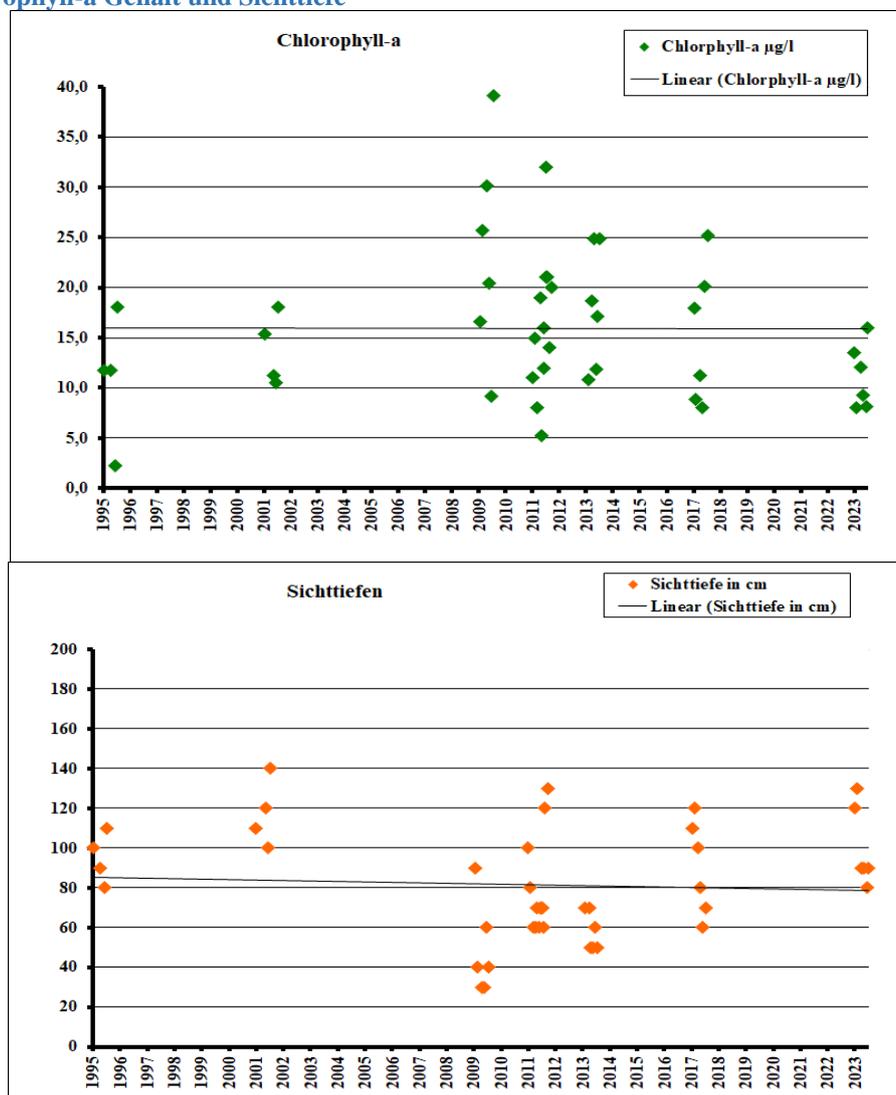
Abb.1: Chlorophyll-a Gehalt und Sichttiefe

Die Entwicklung des **Chlorophyll-a Gehaltes** und der **Sichttiefen** über die Untersuchungs- jahre ist der Abbildung 1 zu entnehmen. Der Upahler See bildete ganzjährig Phytoplankton aus. Die Jahre 1995 und 2001 unterscheiden sich nicht wesentlich. 2009 dagegen waren die Chlorophyll-a Gehalte höher als in den Vorjahren und ihre Streuung war deutlich größer (Abb.1), gleiches gilt für 2011 (höhere Untersuchungsichte beachten). 2013 und 2017 bestätigte sich der zunehmende Trend für das Chlorophyll-a. 2023 dagegen war ein Jahr mit geringen Konzentrationen. Während 1995 und 2001 keine Konzentrationen über 20 µg/l Chlorophyll-a bestimmt wurden, lagen die maximalen Werte in den Folgejahren deutlich darüber. 2009 wurde das bisherige Maximum der Reihe von 39,1 µg/l ermittelt. 2023 lag das Maximum bei 16,0 µg/l Chlorophyll-a in der Größenordnung von 1995 und 2001. Vorrangegangen sind 5 trockene Jahre. Eine Tendenz in der Entwicklung des Chlorophyll-a Gehaltes ist nicht mehr zu erkennen (Abb.1).

Die abnehmenden Sichttiefen bestätigen bis 2013 den zunehmenden Trend der Biomasse. Sie waren 2013 ähnlich wie 2009 und 2011 und deutlich geringer als in den Vorjahren (Abb.1). 2017 lagen sie wieder etwas besser, 2023 hat sich das Niveau von 1995 und 2001 wieder eingestellt. 1995 wurden Sichttiefen zwischen 80 und 110 cm ermittelt. 2001 lagen alle Werte bei oder über 100 cm. 2013 wurden nur 50-70 cm ermittelt.

2017 waren die Sichttiefen in der ersten Jahreshälfte gut (100-120 cm) und im Sommer mit 60-80 cm niedrig, 2023 wurden im Frühjahr ein Maximum von 130 cm und im Sommer 90 cm ermittelt. Für die Sichttiefen ergab sich bis 2013 ein negativer Trend, der 2017 und 2023 nicht bestätigt wurde.

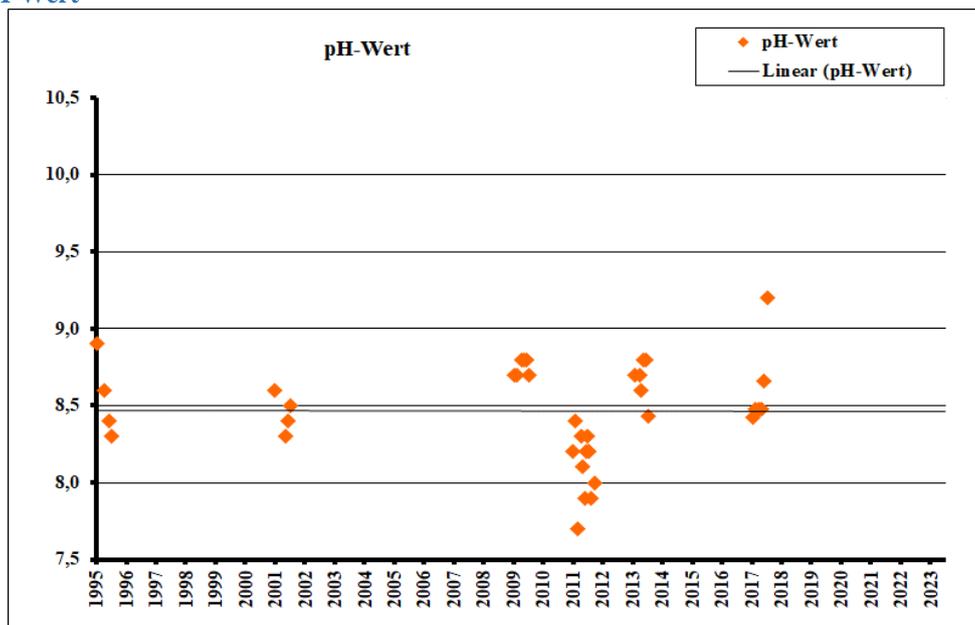
Abb.2: pH-Wert

Die Entwicklung der **pH-Werte** (Abb.2) über die Jahre bestätigt die Zunahme der Produktivität des Gewässers. 2017 wurde ein Maximum von 9,2 ermittelt. 2023 konnten auf Grund technischer Probleme keine plausiblen Werte gemessen werden.

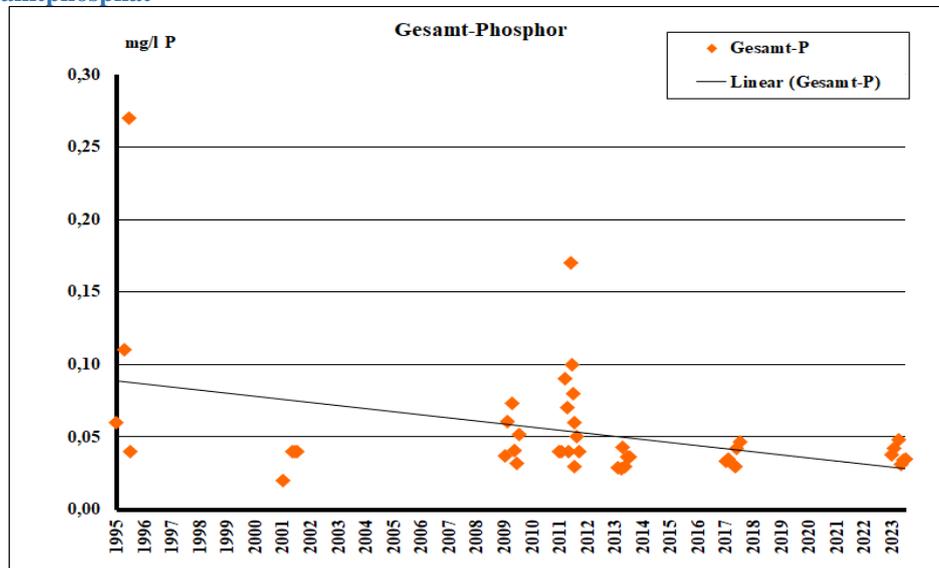
Abb.3: Gesamtphosphat

Die Nährstoffkonzentrationen im Freiwasser waren ab 2013 vergleichsweise niedrig. Dies gilt sowohl für den **Phosphor** (Abb.3) als auch für den **Stickstoff** (Abb.4). Die Gesamtphosphorgehalte lagen alle unter 50 µg/l P. Im Vergleich zu 1995 ist eine Abnahme zu erkennen, die im Widerspruch zu den steigenden Chlorophyll-a Gehalten steht. Die hohen Gesamtphosphorgehalte im Sommer 1995 und 2011 traten nach einem kurzzeitigen Sauerstoffschwund über dem Sediment und einer entsprechenden Freisetzung auf. Der freigesetzte Phosphor steht in diesem Flachsee sofort wieder für die Algenproduktion zur Verfügung. In den Folgejahren wurde dies nicht beobachtet.

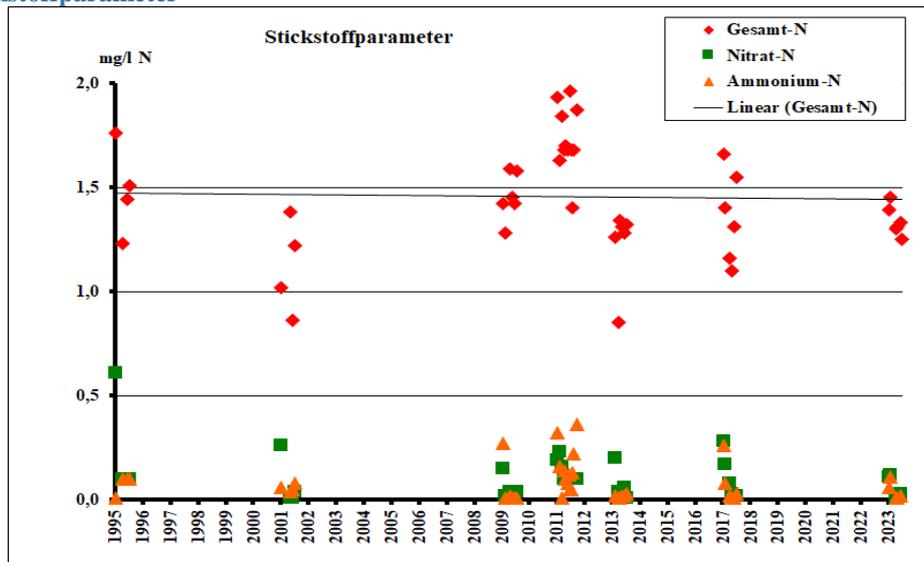
Abb.4: Stickstoffparameter

Der Gesamtstickstoff im Upahler See erreicht vergleichsweise niedrige Konzentrationen. Er besteht hauptsächlich aus organisch gebundenem Stickstoff. Die Blaualgen fixieren Luftstickstoff und versorgen sich selbst. Die Konzentrationen der gelösten Stickstoffparameter insbesondere des Nitratstickstoffs sind eher gering (Abb.4).

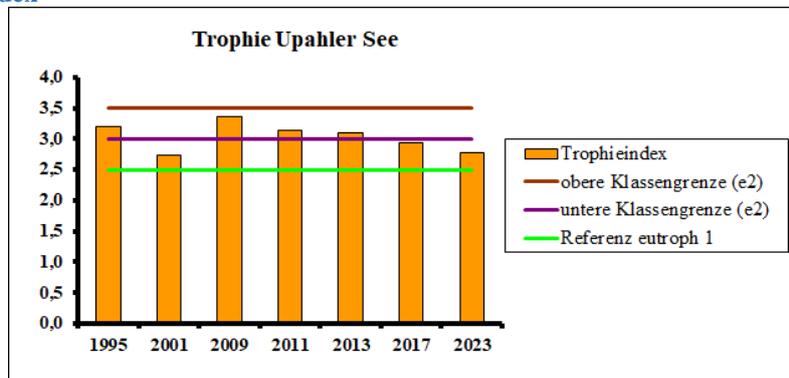
Abb.5: Trophieindex

Der Upahler See war 2023 (Abb.5) mit einem **Trophieindex von 2,78 eutroph 1 (e1)**. Nachdem 2001 eine Verbesserung zu 1995 festzustellen war, trat 2009 eine deutliche Verschlechterung ein. 2011 und 2013 wurde die gleich Klassifizierung wie 1995 erreicht. Ursache der Verbesserung von 1995 zu 2011 waren die gesunkenen Phosphorkonzentrationen. Die schlechtere Klassifizierung 2009 ist auf die gestiegenen Chlorophyll-a Gehalte und die stark gesunkenen Sichttiefen zurückzuführen. 2011 und 2013 war der Index etwas besser (Abb.6), lag aber noch in der Klasse eutroph 2. 2017 und 2023 liegt der See wieder in seinem Referenzzustand (Abb.5) eutroph 1.

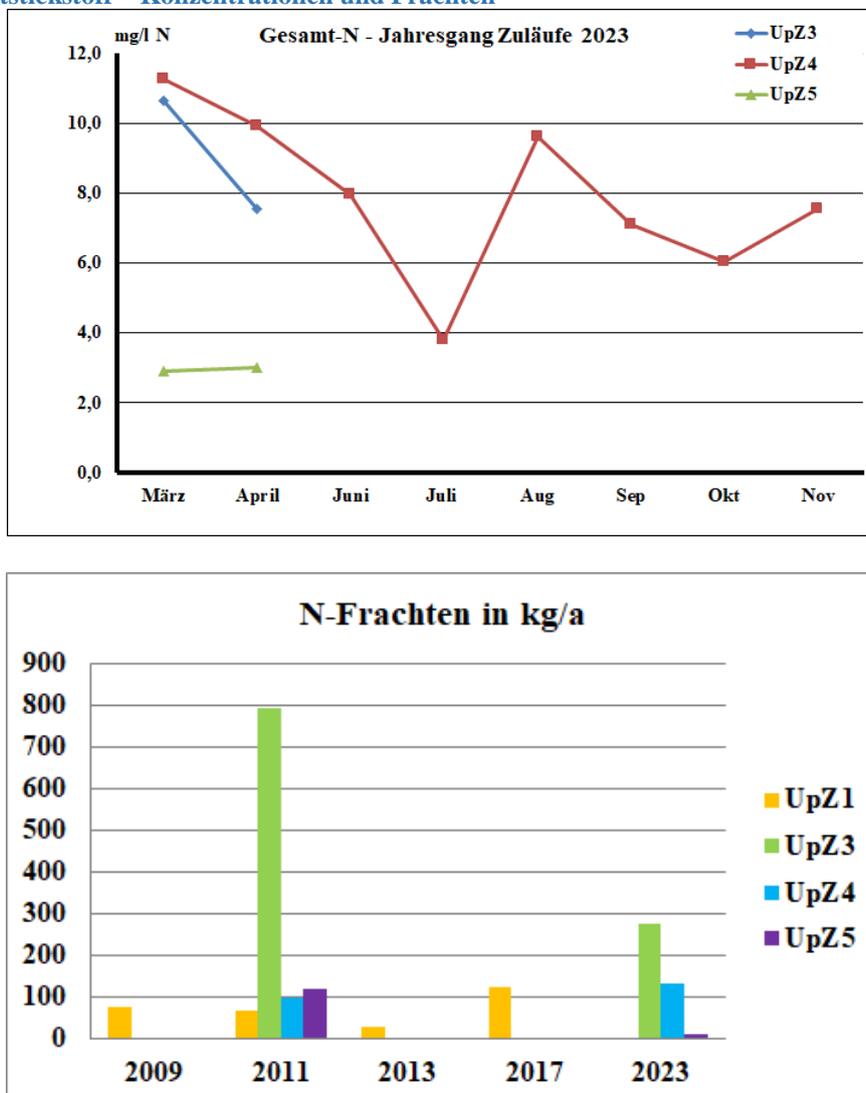
Abb.6: Gesamtstickstoff – Konzentrationen und Frachten

Auffällig sind die sehr hohen Stickstoffkonzentrationen im Frühjahr für den UpZ3 und UpZ4 (Abb.6). Dabei hat der UpZ3 (Zufluß aus dem Acker), wenn er Wasser führt wie 2011, die höchsten Frachten für Stickstoff und durch die Erosion auf den Ackerflächen auch für Phosphor (Abb.7). Hier sind zur Stabilisierung des guten Zustandes Maßnahmen zur Minderung der Nährstoffeinträge erforderlich. Leider kann an dieser Stelle die geplante mobile Phosphatfällanlage auf Grund der Weigerung des Flächeneigentümers nicht errichtet werden.

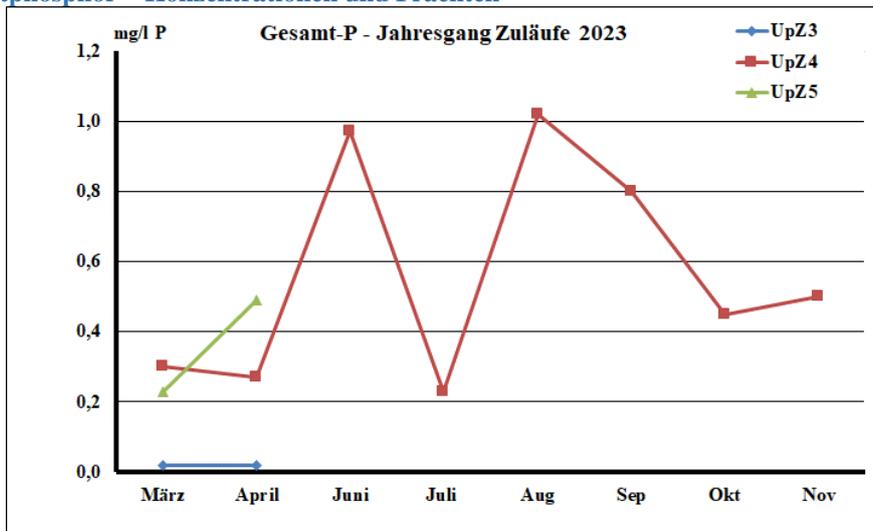
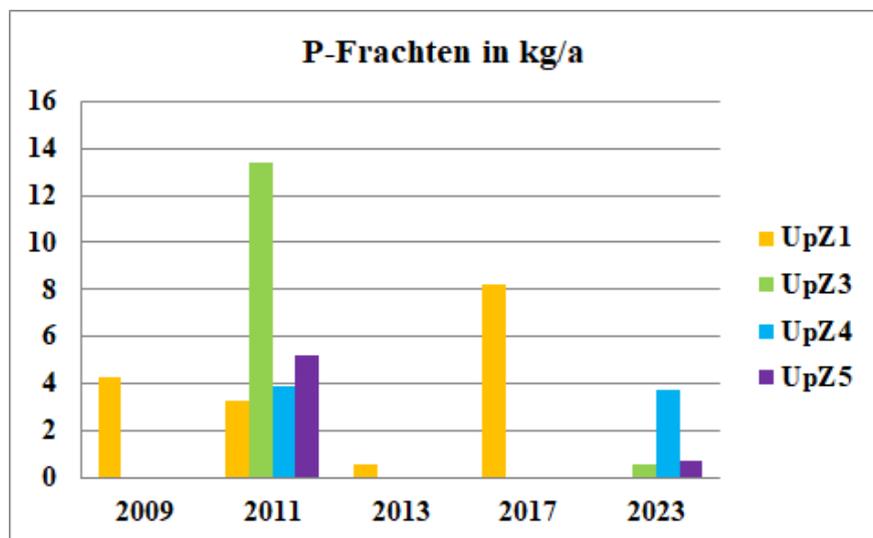
Abb.7: Gesamtphosphor – Konzentrationen und Frachten

Der UpZ4 ist zusätzlich extrem mit Phosphor belastet (Abb.7). Hier kommt es vermutlich zu Abwassereinträgen durch den Ort Klein Upahl. Im Förderprojekt ist eine Phosphorfalle mit eisenhaltigem Material für diesen Zulauf vorgesehen. Der UpZ5 ist, wie die beiden Frühjahrswerte zeigen, ebenfalls mit Phosphor belastet. Auch hier ist eine Phosphorfalle vorgesehen. Die Anlagen werden übergangsweise zu einer Minderung der Einträge führen. Grundsätzlich sollten aber die Abwassereinträge aus dem Ort zur Stabilisierung des guten Zustandes unterbunden werden.
