Gutachten Rühner See 2021

Seenummer	190120
Fläche	102 ha
EZG	21,9 km²
mittlere Tiefe	2,2 m
maximale Tiefe	3,58 m
Referenzzustand	eutroph 2 (e2)
Seetyp	11 kalkreich, ungeschichtet

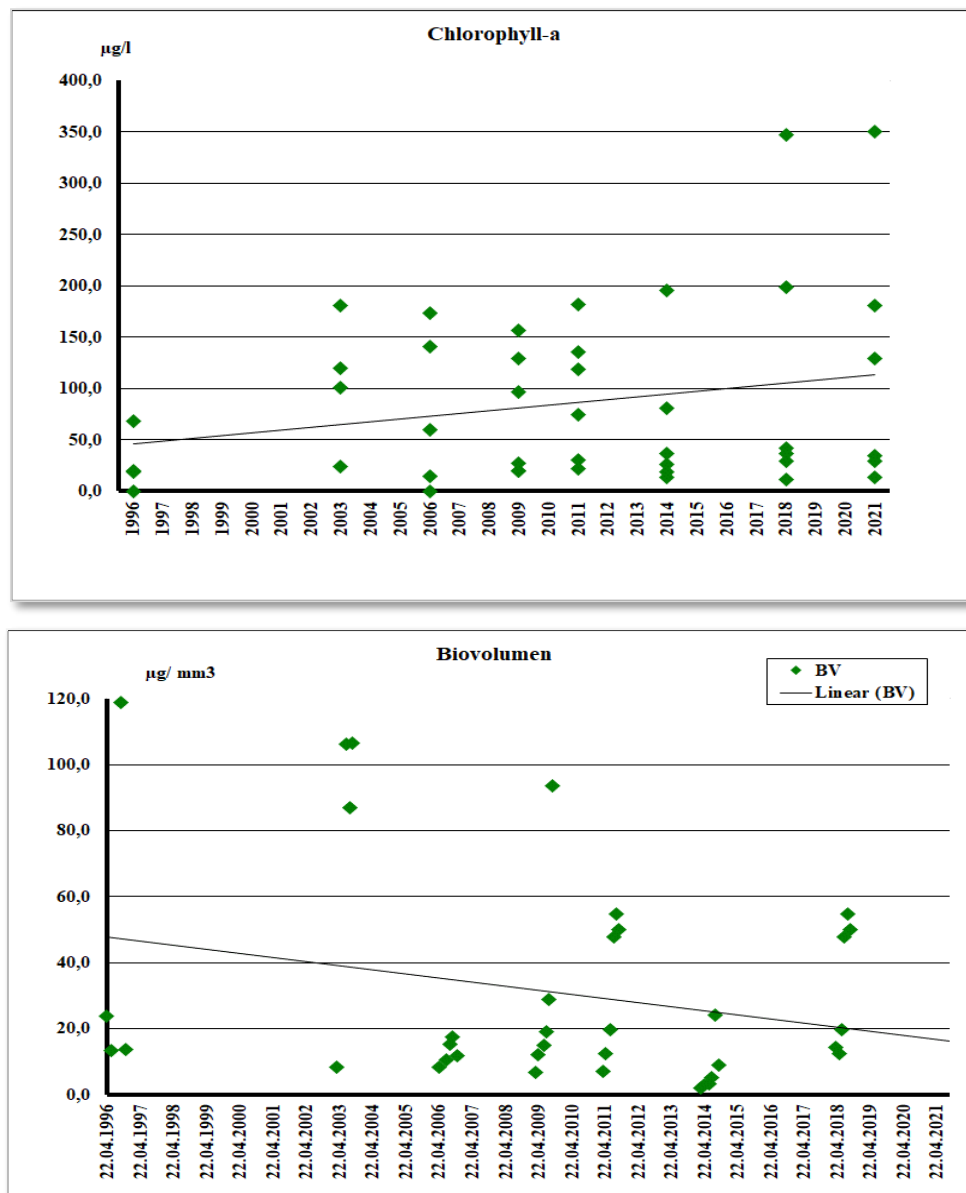
Abb. 1: Chlorophyll-a Gehalte und Biovolumen

Der Rührner See ist ein phytoplanktondominiertes Gewässer. Er bildet zeitweise extreme Algenblüten aus. 1996 wurden noch keine sehr hohen **Chlorophyll-a** Gehalte über 100 µg/l gemessen (Abb.1). 2003 lagen die Chlorophyll-a Gehalte an 3 Meßterminen über diesem Wert. Im August 2003 wurde ein Maximum von 180 µg/l (Abb.1) erreicht. 2006 und 2009 überschritten je 2 Werte die 100 µg/l Marke, 2011 waren es drei (Juli bis September). 2011 lag das Maximum bei 182 µg/l Chlorophyll-a. 2014 erfolgte eine weitere Steigerung auf 196 µg/l Chlorophyll-a (August). 2018 wurde ein extrem hoher Chlorophyll-a Wert von 347 µg/l und damit ein neues Maximum der Zeitreihe ermittelt. Dieses wurde 2021 mit 351 µg/l noch übertroffen. Die Gehalte an Chlorophyll-a sind seit 2003 insbesondere in den Sommermonaten extrem hoch. Verantwortlich dafür sind massive Blaualgenblüten. Dies war auch 2021 der Fall (siehe Foto unten). Es liegt ein zunehmender Trend für das Chlorophyll-a vor (Abb.1). Das Biovolumen (2021 noch keine Daten) der planktischen Algen dagegen nimmt stark ab. Bei übermäßiger Nährstoffversorgung werden die Zellen zunehmend kleiner und das Biovolumen geringer.

Die Frachten (Abb.11) sind 2018 in Folge der wesentlich höheren Durchflüsse (Abb.10) im Frühjahr für beide Nährstoffe deutlich größer als selbst 2011 (Abb.11). Die sehr hohen Phosphoreinträge finden ihre Entsprechung in den extrem hohen Chlorophyll-a Gehalten 2018 (Abb.1). 2021 sind die Nährstofffrachten insbesondere für den Phosphor wieder geringer. Die Chlorophyll-a Gehalte im See blieben aber weiterhin extrem hoch. Dies spricht für weitere externe (Wasservögel) und interne Quellen (Sedimente).

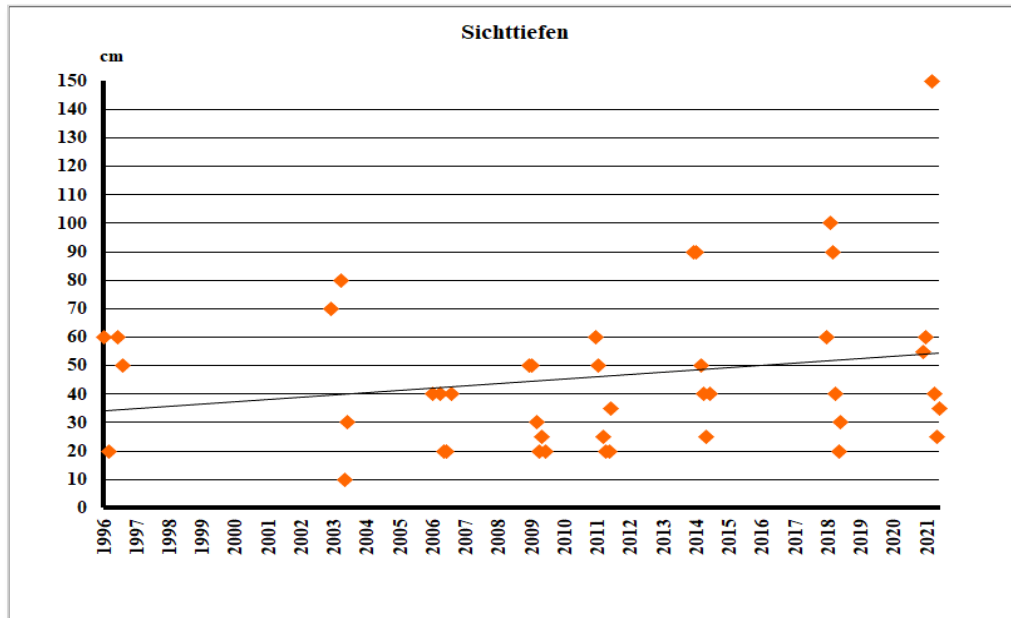
Abb.2: Sichttiefe

Die **Sichttiefen** waren in allen Untersuchungsjahren entsprechend gering. Sie lagen in der Vegetationsperiode nur noch zwischen 10 und 60 cm (Abb.2). Höhere Sichttiefen bis 100 cm wurden nur im Frühjahr oder bei einem Wechsel der Dominanzen (Klarwasserstadium) im Phytoplankton gemessen. 2021 wurde ein maximaler Wert von 150 cm im Juni erreicht. Das Klarwasserstadium hatte sich durch das kalte Frühjahr in den Juni verschoben.

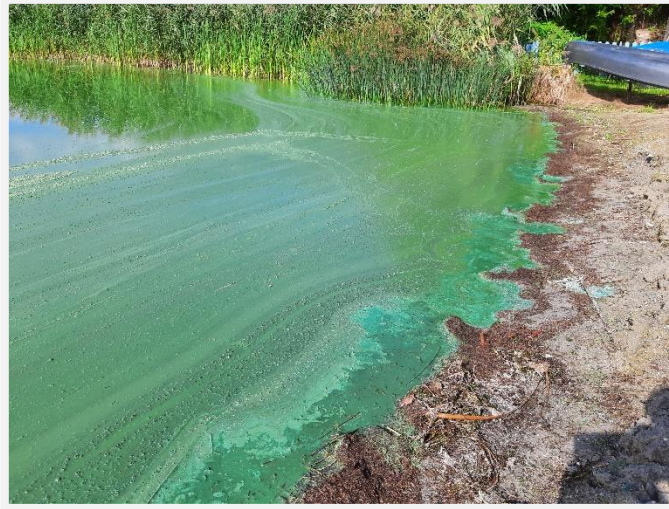
Foto 1: aufgerahmte Blaualgen 2021

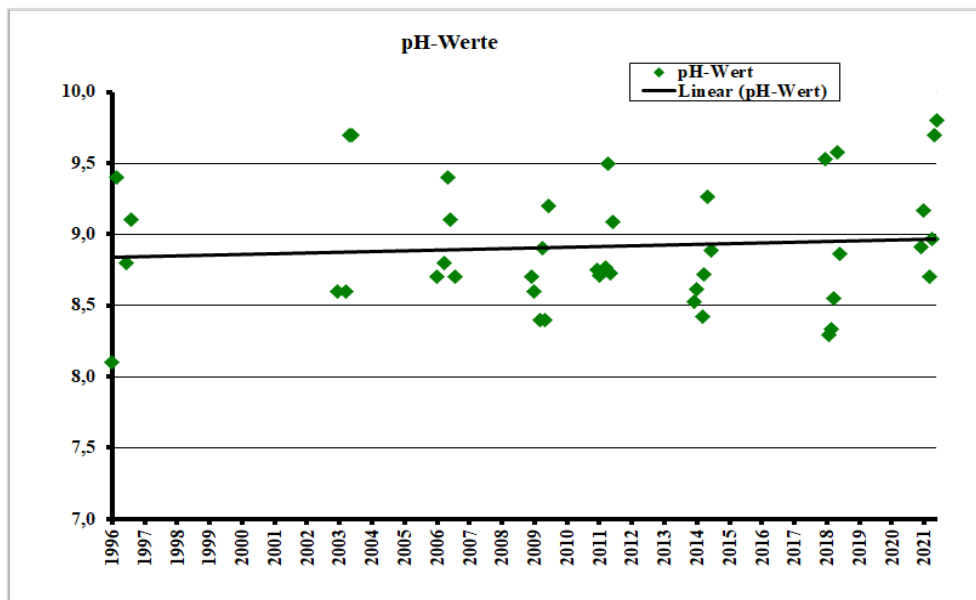
Abb.3: pH-Werte

Die Folgen der massiven Algenblüten sind auch in den Sofortmesswerten sichtbar (Abb.3). Im Rühner See werden außerordentlich hohe **pH-Werte** gemessen. Sie lagen in allen Jahren mindestens einmal über 9. Ein Maximum wurde 2003 mit 9,7 erreicht. 2018 war es 9,6. 2021 lagen 4 von 6 Werten bei oder über 9 und es wurde mit 9,8 im September ein neues Maximum der Zeitreihe gemessen. Die Pufferkapazität des Rühner Sees reichte nicht aus, um die Verschiebung des pH-Wertes in Folge der hohen Primärproduktion in einen stark basischen Bereich zu verhindern. Für Badeseen sind derart hohe pH-Werte auf Grund der Möglichkeit von Hautreizungen ungünstig.

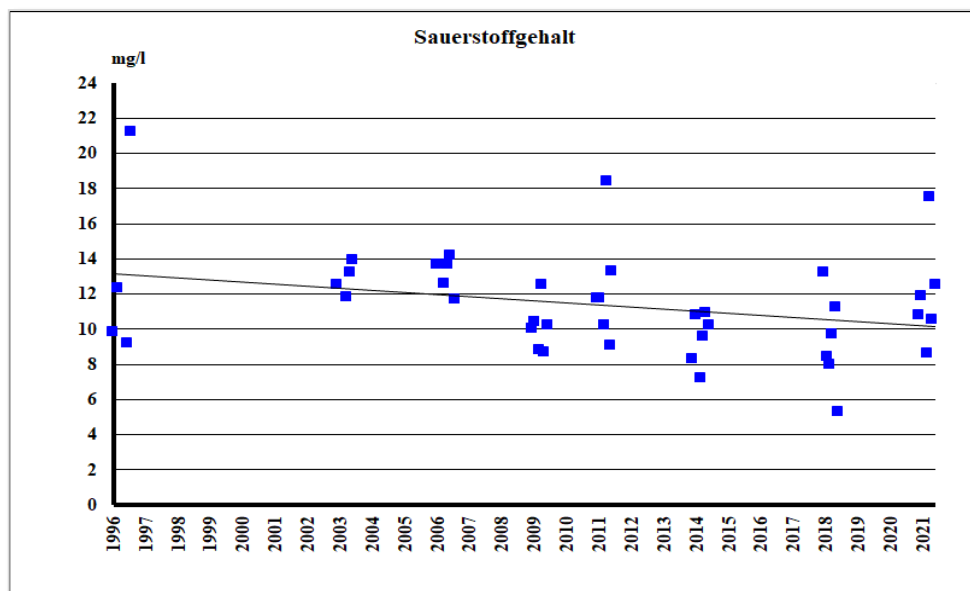
Abb.5: Sauerstoffgehalt

In den Sommermonaten scheinen sich die Algen durch Beschattung (Lichtmangel) zunehmend selbst in der Primärproduktion zu limitieren. Trotz sehr hoher Chlorophyll-a Gehalte wurden 2014 und 2018 keine extrem hohen Übersättigungen beobachtet. Die Sauerstoffgehalte im Rühner See scheinen insgesamt abzunehmen (Abb.5). Der starke Sauerstoffmangel mit nur 55% Sättigung und 2,3 mg/l im September 2018 ist auf die extreme Witterung und die hohe organische Belastung durch Algenblüten zurückzuführen. 2021 wurde im Juli erstmals wieder eine sehr hohe Übersättigung von 202 % beobachtet. Der höchste Sättigungswert wurde mit 216 % im November 1996 gemessen.

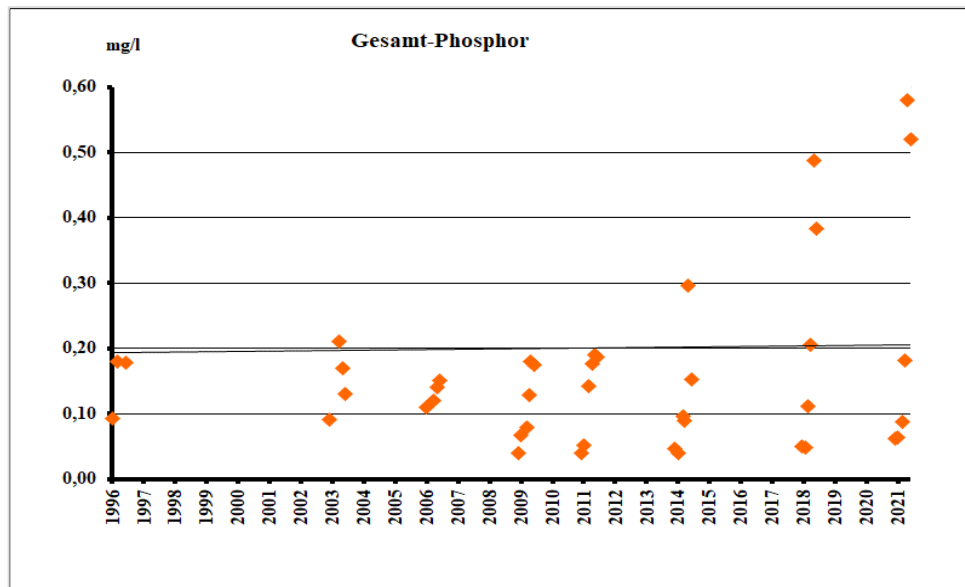
Abb.6: Gesamtphosphat (mg/l-P)

Der **Phosphorgehalte** in den Sommermonaten waren in allen Untersuchungsjahren sehr hoch (Abb.6). Die Werte lagen von Juni bis in den Herbst hinein weit über 100 µg/l. 2006 wurde das Maximum im November mit 1,92 mg/l P verbunden mit einem Ammoniumstickstoffgehalt von 11,1 mg/l N ermittelt. Die Ursachen sind nicht bekannt. Es muß sich aber um einen massiven

externen Eintrag gehandelt haben. Dieser Wert ist in der Abbildung 6 und 7 aus Maßstabsgründen nicht dargestellt. 2009 bis 2014 ist eine leichte Abnahme zu erkennen. Ein Teil der ermittelten Werte unterschreitet 100 µg/l P. Ab 2014 nehmen die Sommerwerte stark zu. 2018 wurden im August ein Maximum von 487 µg/l ermittelt. 2021 wurde mit 597 µg/l ein neues Maximum beobachtet (Abb.6). Auch im September 2021 lag die Konzentration noch deutlich über 500 µg/l P. Das unmittelbar pflanzenverfügbare, gelöste Orthophosphat erreichte trotz der Algenblüte im August und September 2021 Spitzenwerte von 265 und 305 µg/l. Hier muß von einer Freisetzung aus den Sedimenten ausgegangen werden.

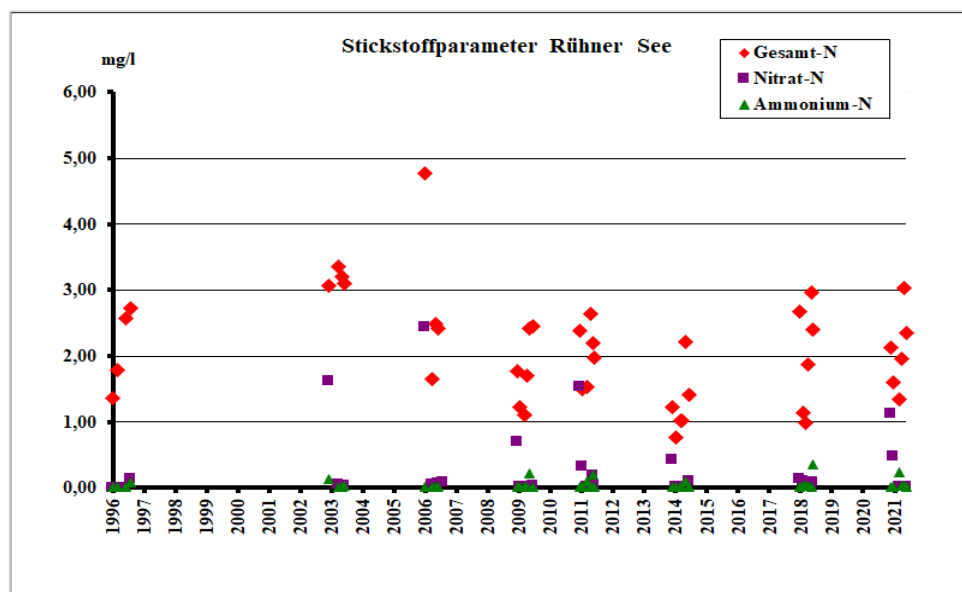
Abb.7: Stickstoffparameter

Bis auf das Frühjahr (Nitrateintrag) und den hohen Ammoniumstickstoffgehalt im November 2006 bildet der organisch gebundene **Stickstoff** in allen Untersuchungsjahren den Hauptteil des Gesamtstickstoffs. Ursache sind die Algenblüten und die Luftstickstofffixierung durch die Blaualgen. Die Stickstoffgehalte haben sich seit 1996 kaum verändert (Abb.7).

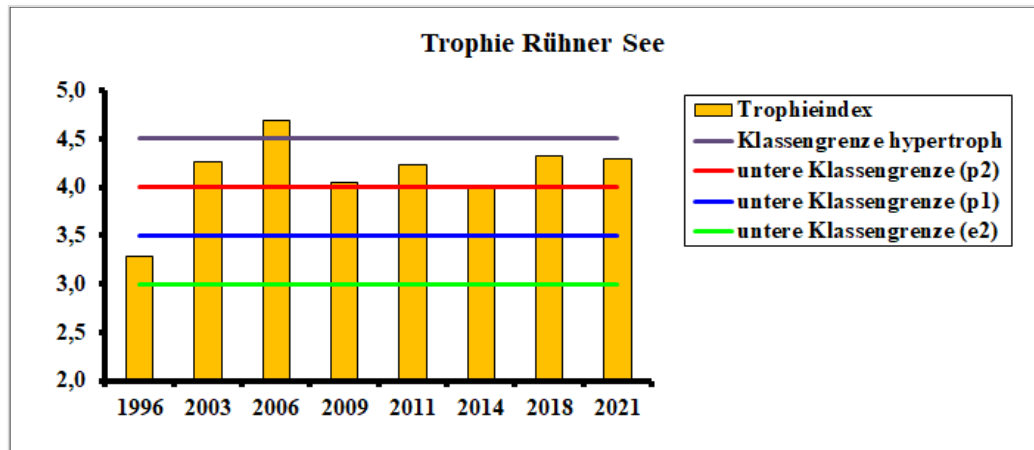
Abb.8: Trophieindex

Der Rühner See war 2021 mit einem **Trophieindex von 4,30 polytroph 2 (p2)**. 1996 wurde ein Index von 3,28 und damit eutroph 2 (e2) ermittelt (Abb.8). Vergleicht man die Indices miteinander, so wird von 1996 zu 2003 eine Verschlechterung der Gewässergüte um zwei Klassen deutlich. 2006 waren es sogar 3, da der See mit hypertroph (h) die höchste Klasse erreicht hatte. Diese Entwicklung hat sich 2009, 2011 und 2014 auf polytroph 2 (p2) stabilisiert. 2018 und 2021 war der Rühner See ebenfalls (p2), aber mit einem deutlich höheren Trophieindex. Ursache waren die außerordentlich hohen Chlorophyll-a-Konzentrationen und Phosphorgehalte.

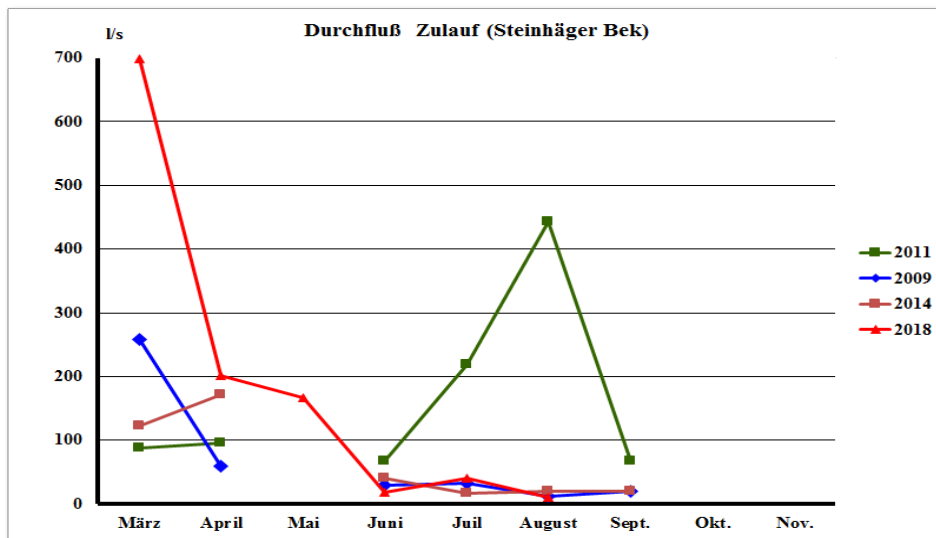
Abb.10: Durchflüsse Steinhäger Bek

Abbildung 10 stellt die in der Seeuntersuchung gemessenen Durchflüsse dar. 2011 fällt durch das Sommer- und 2018 durch das Frühjahrshochwasser auf. Für 2021 liegen keine Durchflüsse vor.

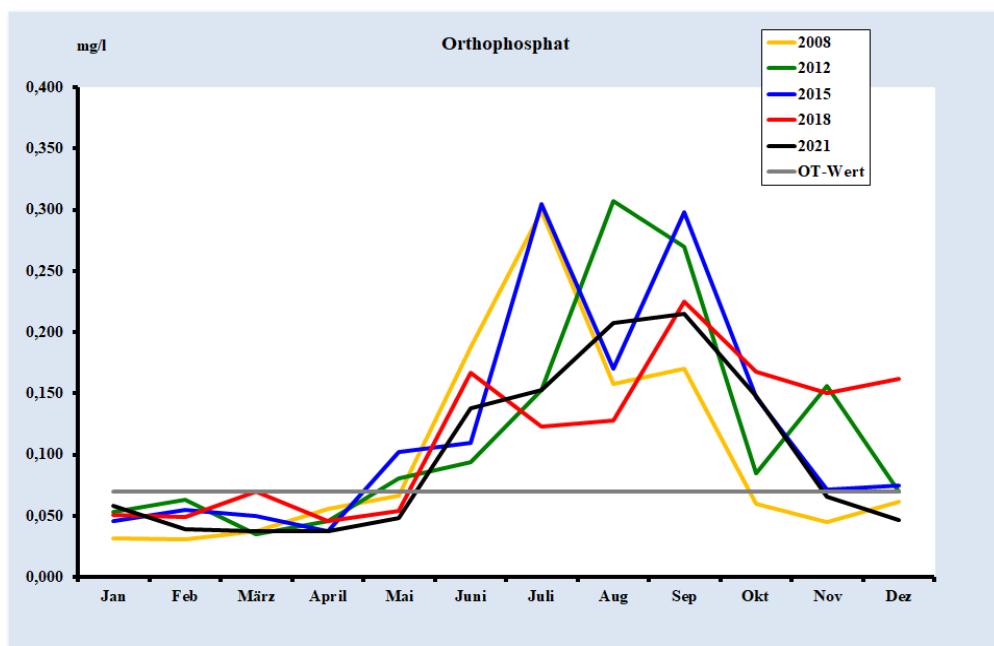
Abb.12: Orthophosphat Landesmeßstelle Steinhagen

Ein weiterer negativer Aspekt ist die „zuverlässige“ Versorgung des Sees mit Orthophosphat durch eine Punktquelle (KA Steinhagen), die vor allem in den Sommermonaten (Abb.12) Antrieb für die Entwicklung von Algenblüten ist. Der Eintrag muß verringert werden, um die Blaualgenblüten im Rühner See einzudämmen. Der Stickstoffeintrag ist ebenfalls hoch. Das Bewirtschaftungsziel (BWZ) für den Gesamtstickstoff der Ostseezuflüsse (hier hilfswise verwendet) wird immer deutlich überschritten.
