Umsetzung von Maßnahmen der europäischen Wasserrahmenrichtlinie (WRRL)

Maßnahmensteckbrief für Maßnahmen im Duckwitzer Graben als Beitrag zur Seerestaurierung des Duckwitzer Sees

Projektbezeichnung:	Sanierung und Restaurierung des Duckwitzer Sees
Umgesetzte Maßnahmen:	M01 – Errichtung von zwei Phosphor-Fällanlagen in den Hauptzuläufen zum Duckwitzer See (im Duckwitzer Graben und im Bach aus Basse)
Bewirtschaftungsplanung	M02 – Anlage einer Erosionsschutzpflanzung an der Ackerkante der hängigen Ackerfläche am Ostufer und Bepflanzung der Dämme der ehemaligen Spülfelder mit Gehölzen im Anschluss an die Sedimententnahme (die Flächen am Westufer waren nicht verfügbar) M03 – Anlage von Sedimentfallen und Einbringung von Phosphat-Bindungssubstrat in die Sedimentfallen M04 – Maßnahmen zur gezielten Änderung des Fischbestandes im Duckwitzer See gemäß limnologischem Gutachten (Besatz mit Hecht)

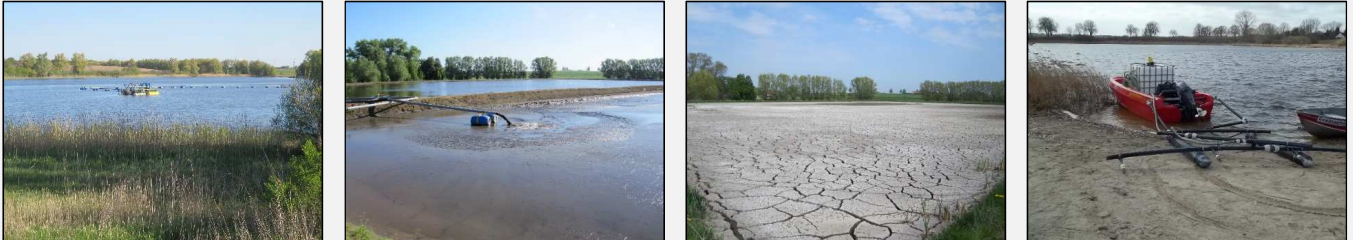
Abb.3: Anlegen von Sedimentfallen im Duckwitzer See durch Saugspülen, rechts: Ausbringen von PAC in den Sedimentfallen

BA1: Herrichten von Flachspülfeldern am See, Sedimententnahme aus dem See durch Saugspülen in Form von 3 jeweils 3 m tiefen Sedimentfallen, Vortrocknung des Sediments in den Spülfeldern, Konditionierung des Sediments in den angelegten Sedimentfallen mit Polyaluminiumchlorid, Umsetzung 2010 – Anfang 2012

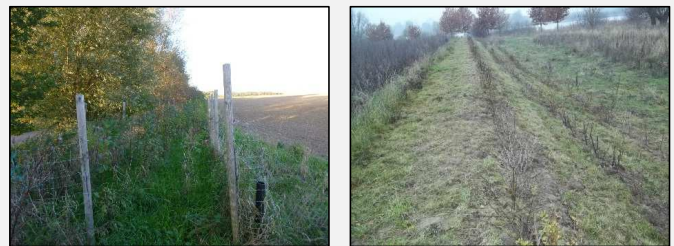
Abb.4: Bepflanzungen am Ostufer

BA2: Anlegen von Erosionsschutzpflanzungen an der östlichen Ackerkante und Bepflanzung der Dämme des ehemaligen Spülfelds, Umsetzung 2012

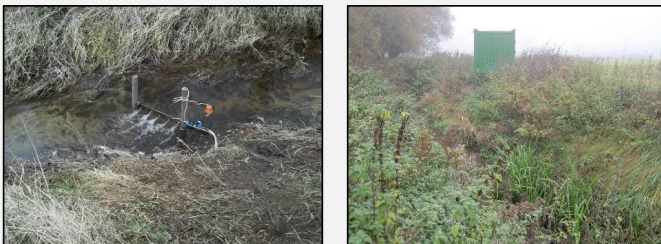
Abb.5: Phosphatfällanlage am Duckwitzer Graben

BA3: Installation und Betrieb von 2 Phosphor-Fällanlagen in den beiden oberirdischen Hauptzuläufen im Duckwitzer Graben und im Graben aus Basse, Umsetzung 2012

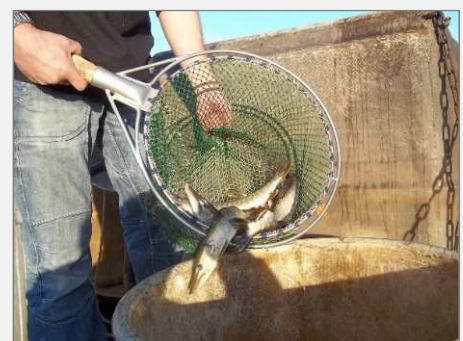
Abb.7: Besatz mit vorgestreckten Hechten (H2) im Duckwitzer See im Jahr 2012

BA4: Besatz mit Hecht, um den Weißfischbestand zu reduzieren und im Sinne einer Biomanipulation durch die Stärkung des Raubfischbestandes das Zooplankton zu stärken, was dann seinerseits Phytoplankton dezimiert. Weiterhin Übereinkommen mit dem örtlichen Anglerverein und dem Landesanglerverband komplett auf Karpfenbesatz zu verzichten, Anfüttern zu verbieten und den eingesetzten Hecht durch Fangbeschränkungen und Mindestmaße zu schützen
