Vorgehen nach WRRL bei stofflichen Belastungen

Befundaufklärung 2020

Piepenbeck TREB-3100

Bestandsaufnahme 2013 und aktuelle Werte 2020

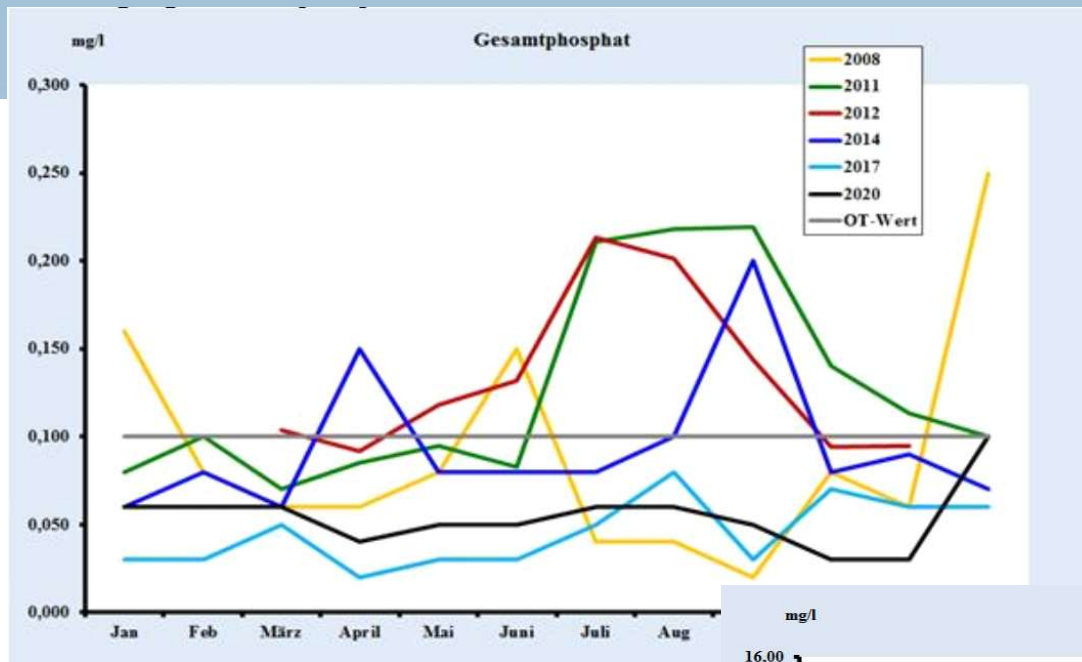
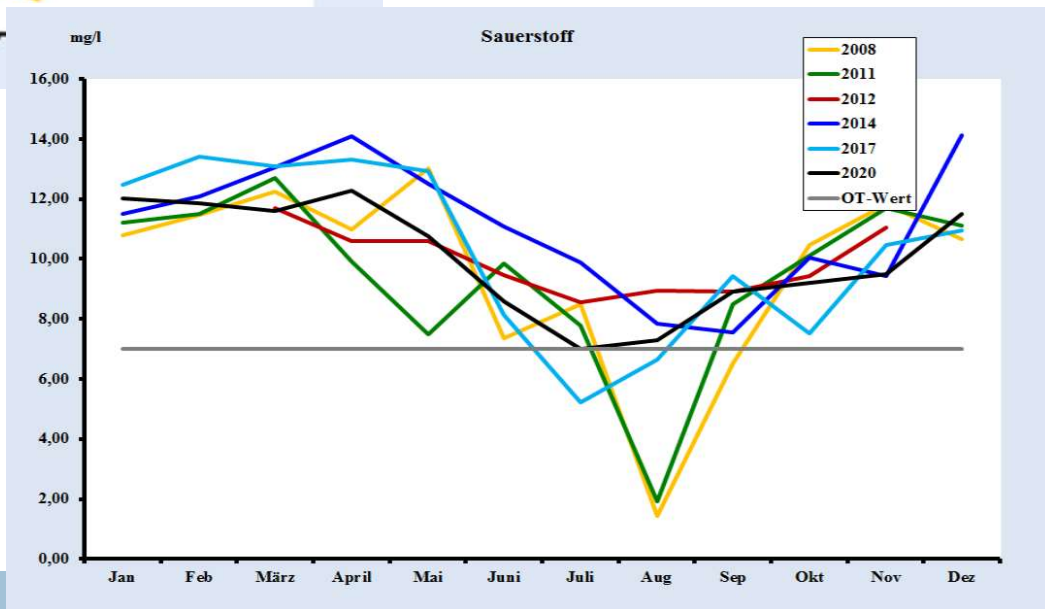
Keine starken Sauerstoffdefizite nach der Renaturierung, auch nicht 2017 (naß) und 2020 (trocken).

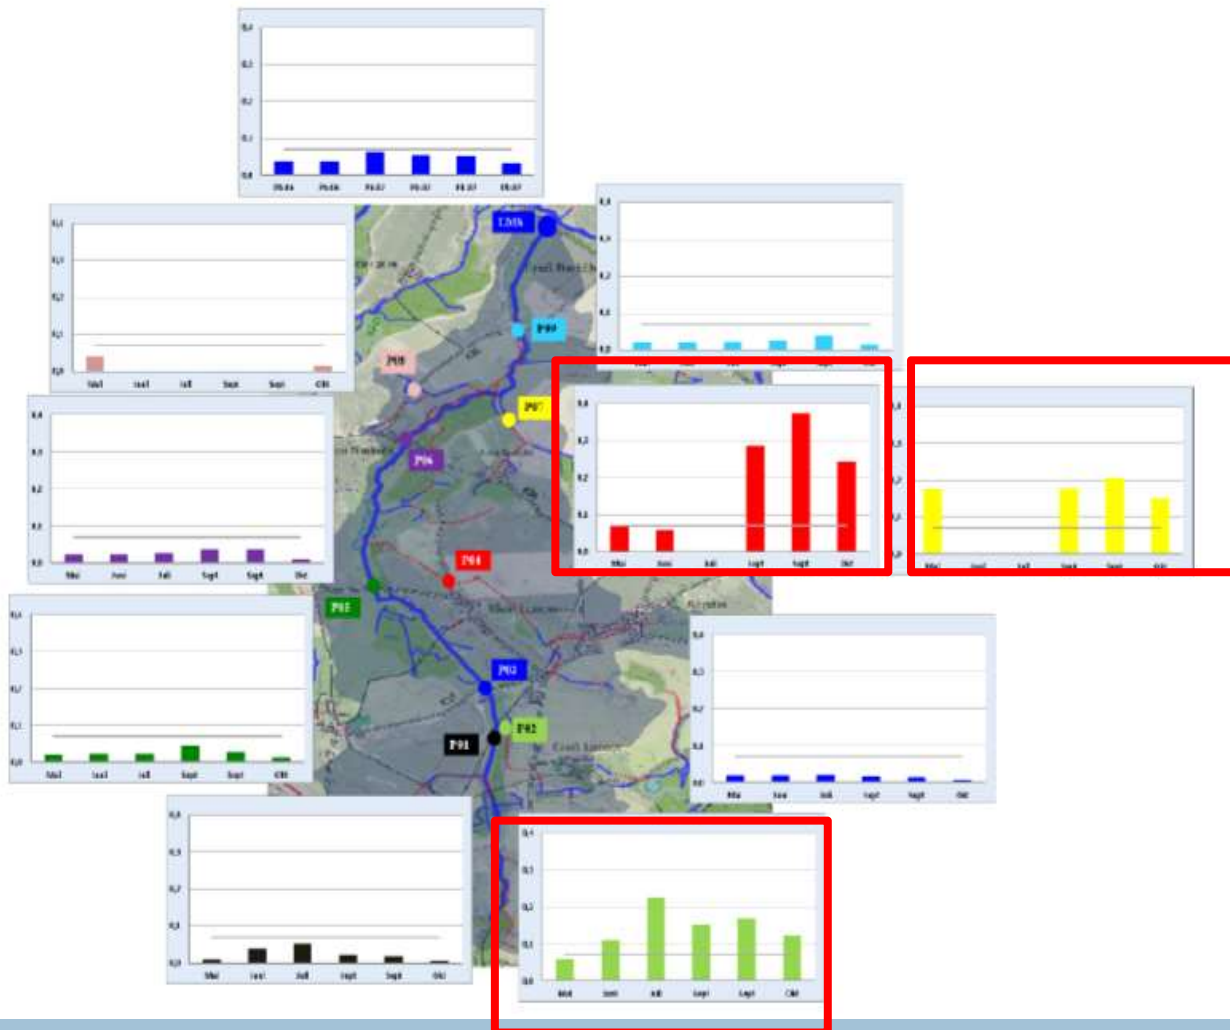
Anlage 2: Orthophosphat in mg/l P

Ergebnisse Befundaufklärung Orthophosphat
