Gesamtbewertung Wasserkörper:

Ergebnisse Befundaufklärung Levitzower Bach 2017

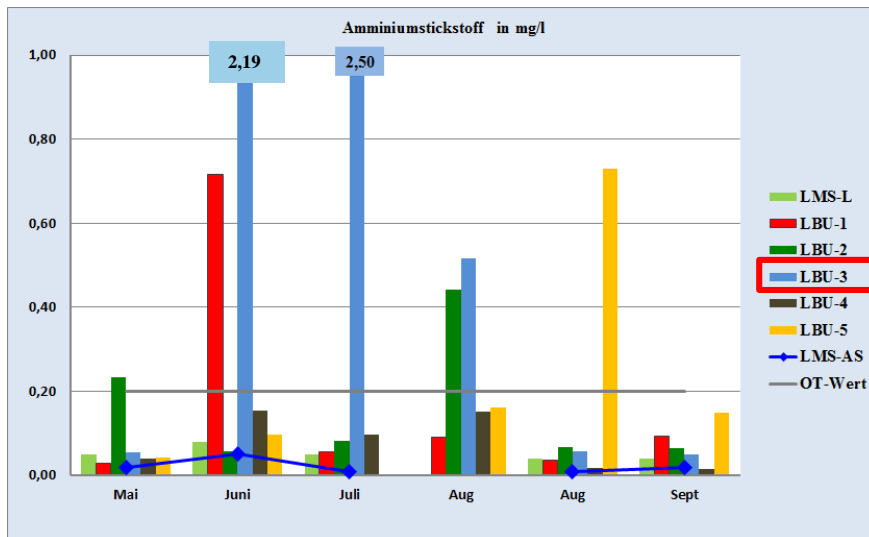
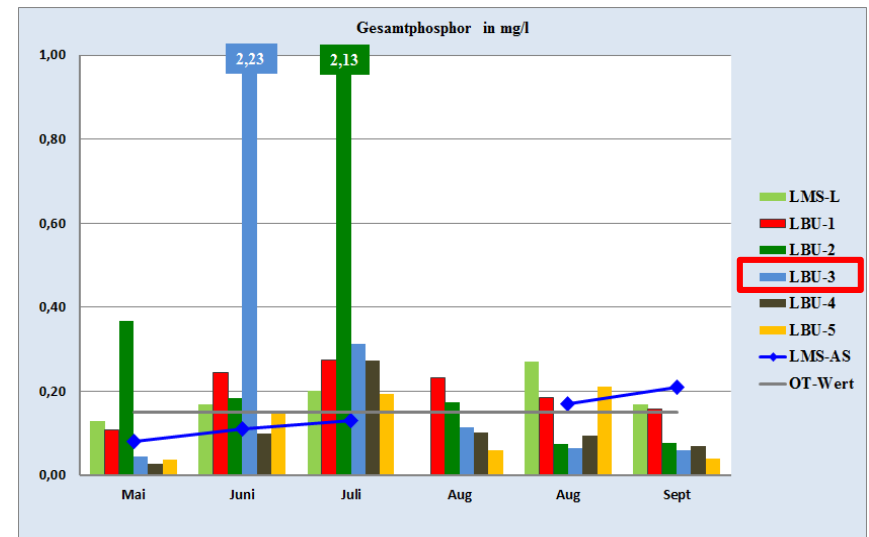
Die Phosphatbelastungen der Landesmeßstelle Alt Sührkow im Längsdamm kommen aus dem Mittellauf und der KA Levitzow sowie zeitweise aus dem **Rutscher Graben (LBU-3)**.
