# Umsetzung von Maßnahmen der europäischen Wasserrahmenrichtlinie (WRRL)

## Maßnahmensteckbrief für Maßnahmen am Zulauf zum Radener See aus Wotrum als Beitrag zur Restaurierung Wotrumer See

**Projektbezeichnung:** Sanierung und Restaurierung des Wotrumer Sees

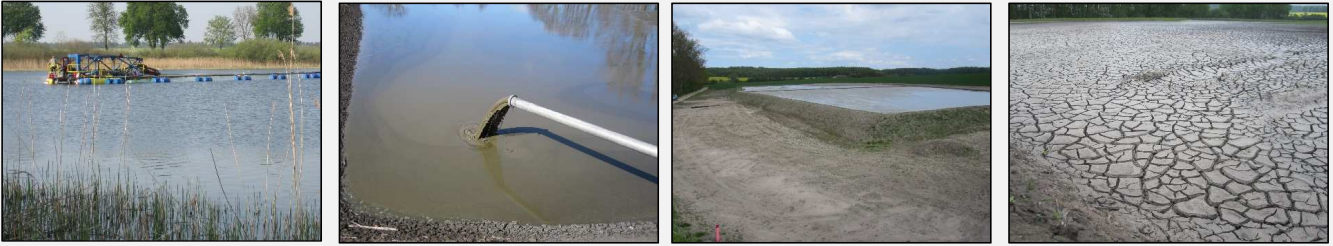
Abb.3: Sedimententnahme aus dem Wotrumer See durch Saugspülen in Flachspülfelder

### BA1: Teilsedimententnahme aus dem See durch Saugspülen, Vortrocknung des Sediments in Flachspülfeldern und anschließende landwirtschaftliche Verwertung des Sediments (Umsetzung 2010 –2012)

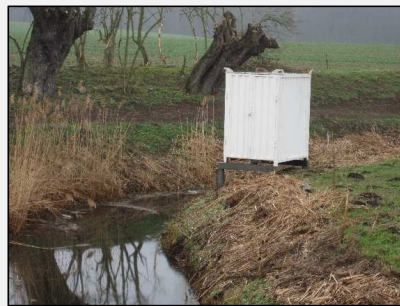
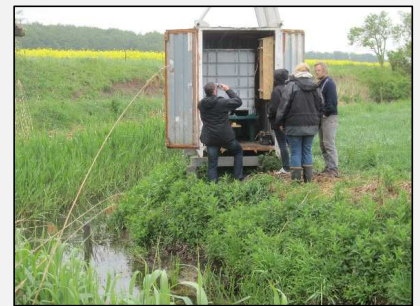
Abb.7: Prinzipschema und Anlage am Zulaufgraben zum Wotrumer See

### BA2: Installation und Betrieb einer Phosphor-Fällanlage im Zulauf zum Wotrumer See(Start 2012, fortlaufend)

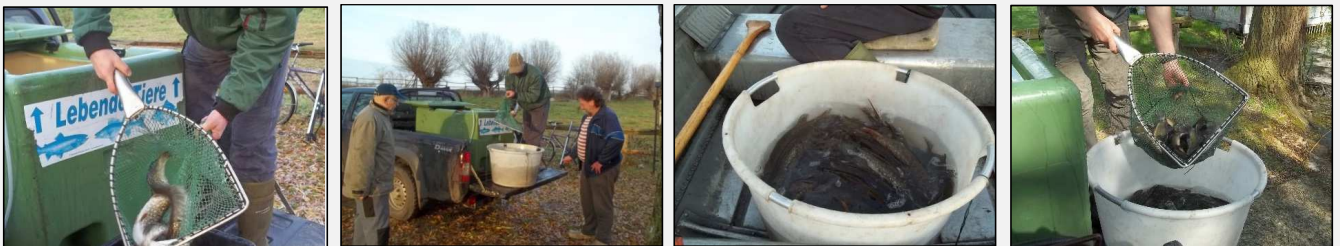
Abb.8: Besatz mit vorgestreckten Hechten Z2 und Schlei (rechts) im Wotrumer See im Jahr 2012

### BA3: Besatz mit Hecht zur Reduzierung des Weißfischbestandes, um durch die Stärkung des Raubfischbestandes das Zooplankton zu stärken, und im dritten Jahr nach der Baggerung mit Schlei zur Beschleunigung der natürlichen Bestandsentwicklung (Umsetzung 2012 - 2014)

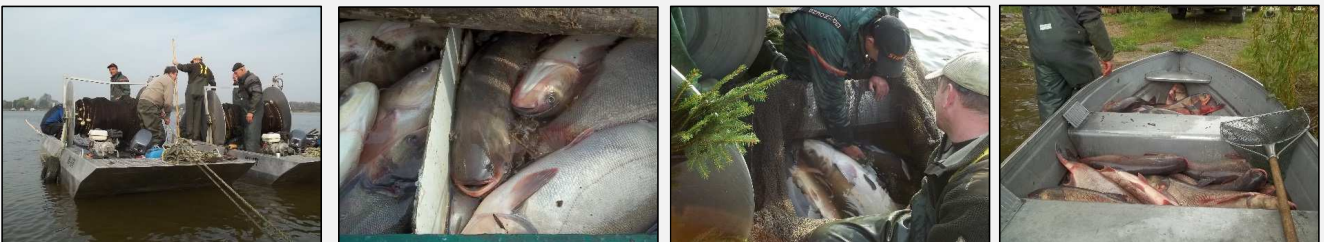
Abb.9: Abfischung der großen planktonfressenden Karpfen (Silber- und Mamorkarpfen) aus dem Wotrumer See

### BA4: Nachjustierung: Befischung des Wotrumer Sees zur Entnahme großer Planktonfresser (Umsetzung 2014)
