## Wotrumer See (Seenummer 190310)

### Allgemeine Angaben

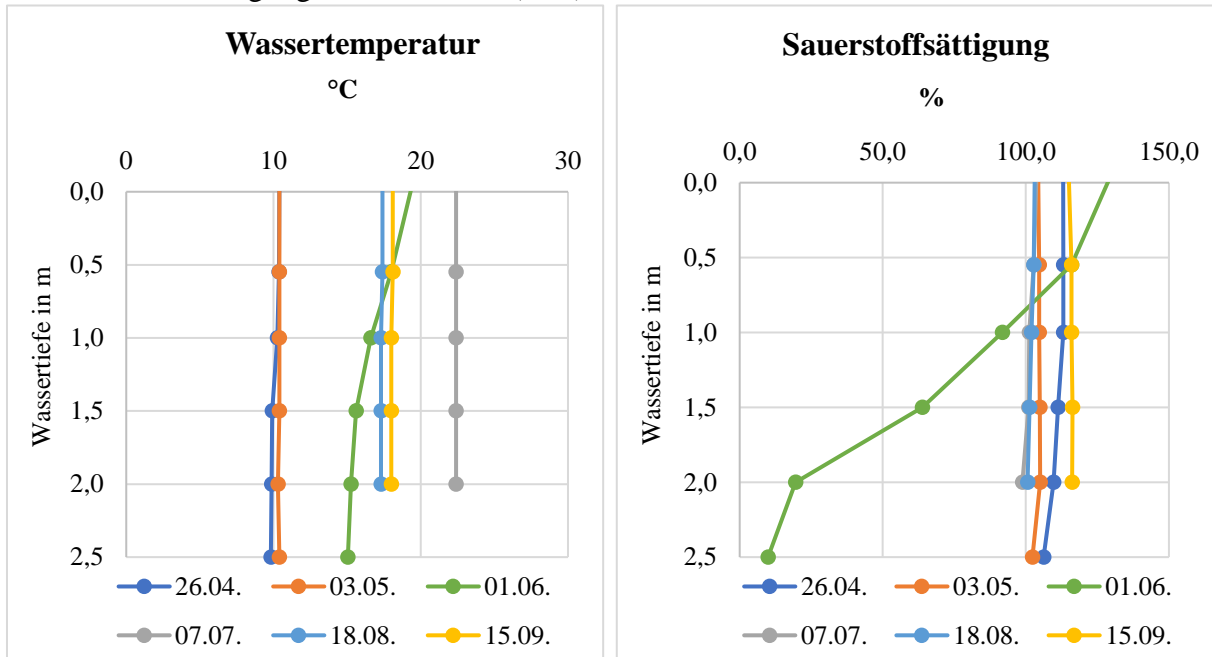
Abb.1: Wassertemperaturen und Sauerstoffsättigungen im Wotruher See im Jahr 2021

Die Wassertemperaturen stiegen im Jahr 2021 im Wotrumer See an der Wasseroberfläche im Maximum auf 22,4 °C (Juli). An der in einer Sedimentfalle gelegenen Messstelle beträgt die Wassertiefe ca. 2,5 m. Dort bildete sich zu diesem Zeitpunkt eine maximale Temperaturdifferenz im Juni zwischen Oberfläche und Tiefe von etwa 4 °C aus, was in diesem Monat zu einer schwachen Schichtung führte und Zehrungsprozesse durch eine geringe Sauerstoffsättigung

über Grund erzeugte (Abb.1, rechte Grafik). Die Schichtung und die damit verbundene Sauerstoffmangelsituation war jedoch schon im Juli wieder verschwunden. Bezogen auf die gesamte Seefläche sind aufgrund der geringen Wassertiefe von im Mittel nur 1,5 m naturgemäß kaum Temperaturdifferenzen zwischen Oberfläche und Tiefe zu verzeichnen. Die Leitfähigkeitswerte bewegten sich zwischen 685 und 949  $\mu\text{S}/\text{cm}$ . Die Oberflächen-pH-Werte lagen zwischen 8,34 (April) und 8,47 (August) an der Oberfläche und zeigten nur im Juni eine stärkere vertikale Differenzierung. Bedingt durch eine hohe Produktivität traten im Oberflächenwasser zeitweise Sauerstoffübersättigungen bis 129,6 % (Juni) auf.

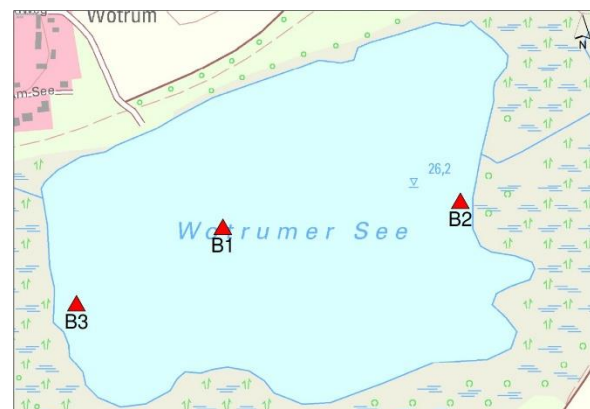
Die Probenahmestellen befinden sich auf Tiefen zwischen 2,1 m (B1, Seemitte) und 1,0 m (B3). An 3 Terminen (26.04., 01.06. und 15.09.21) wurde je 3 Proben entnommen und ausgewertet.

STATION	RECHTSWERT	HOCHWERT
B1	33333414	5962653
B2	33333769	5962692
B3	33333195	5962539

(ETRS89/UTM ZONE 33)

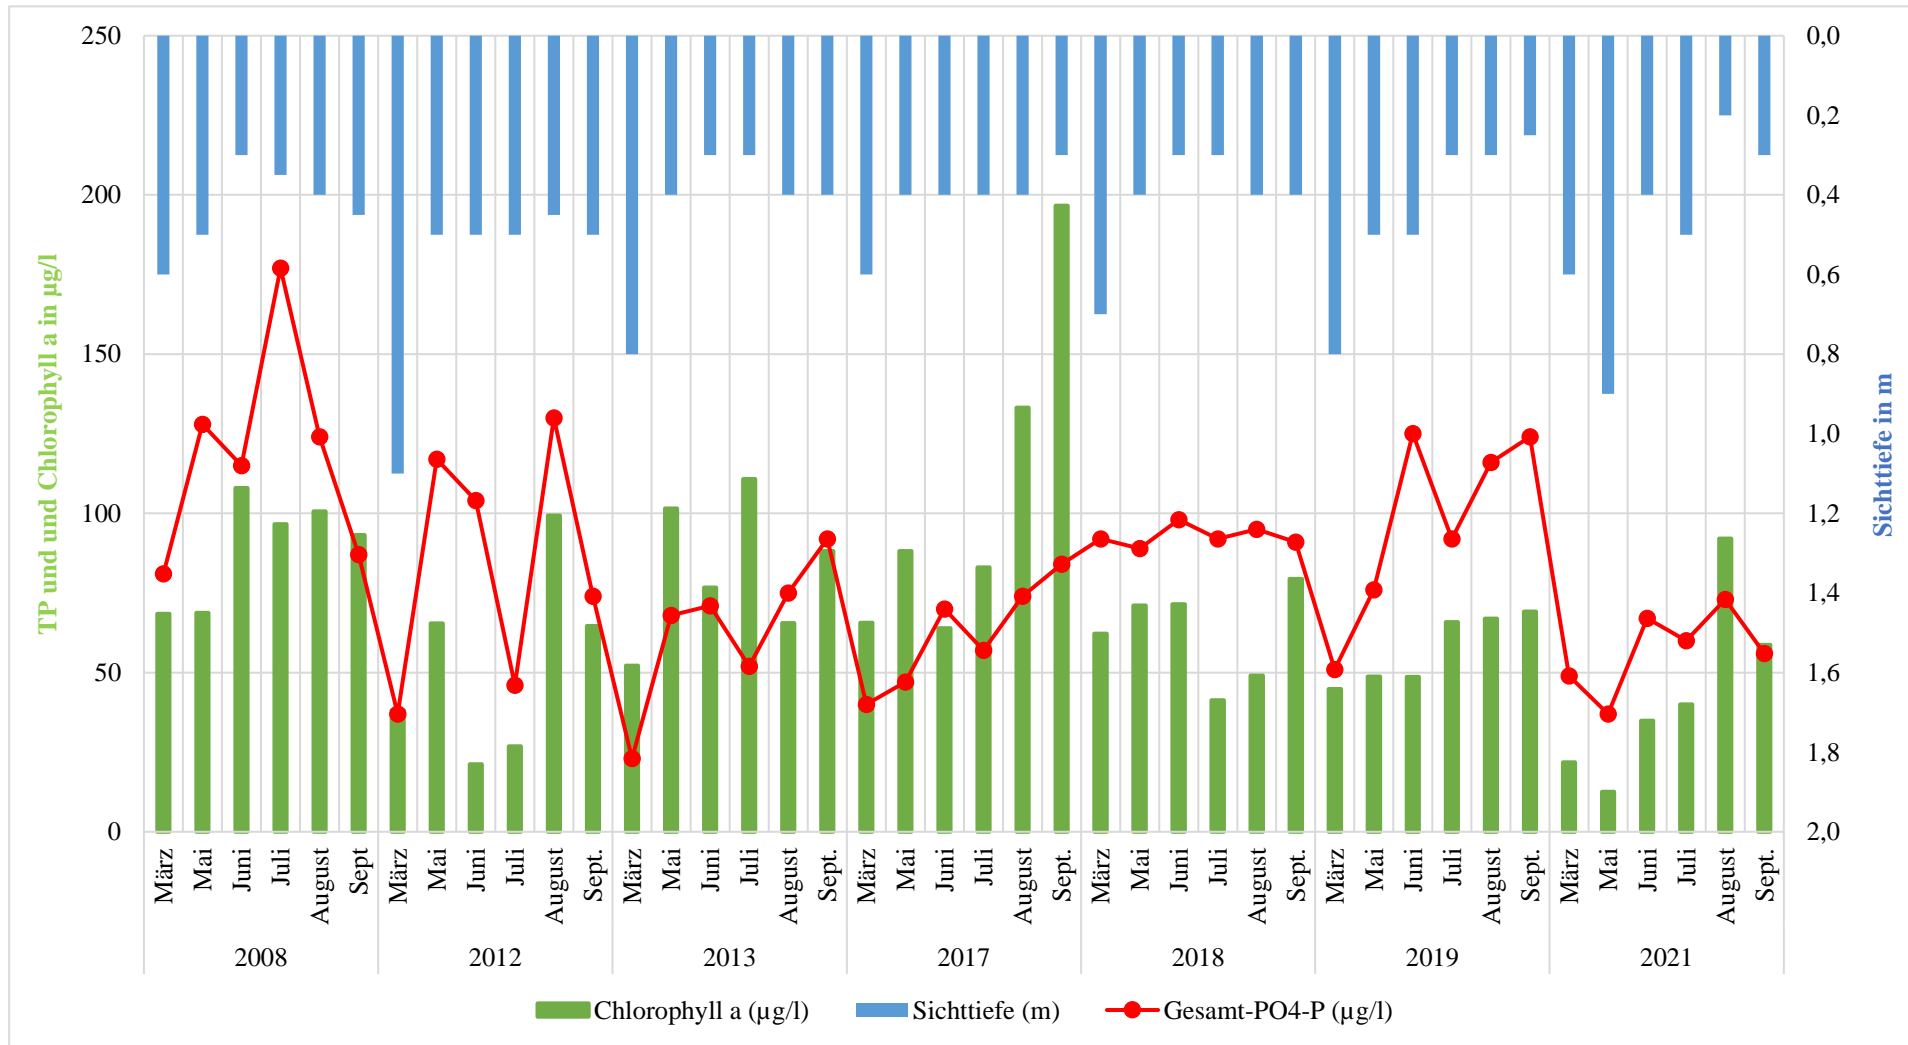
Abb.5: Langfristiger Trend der Entwicklung der wichtigsten trophierelevanten Parameter im Wotrumer See seit 2008

2021 ließ sich nun erstmals ein deutlicher Effekt der Nährstoffsenkung feststellen (Abb.5). Die ist vermutlich auf den Betrieb der Phosphatfällanlage im Zulauf zurückzuführen. Angestrebte mittlere Phosphatwerte von Werten um die 35-50 µg/l sind in greifbarer Nähe (OGewV, 2016). Bei TP-Werten um 40 µg/l sollte die Blaualgendominanz im Sommer zurück gehen, sofern der Fischbestand nicht wesentlich durch Besatzmaßnahmen verändert wurde. Leider war dies im Wotrumer See der Fall. Der See weist einen Altbestand von (zoo-)planktonfressenden Karpfen aus den 80er Jahren auf. Durch den bevorzugten Fraß von großen Zooplanktern verschieben diese Fische das Gleichgewicht in Richtung kleiner Blaualgen und tragen auf diese Weise zur Eutrophierung bei. Bei einer Abfischung im Jahr 2014 konnten mit Zugnetzfischerei 750 kg Silber- und Marmorkarpfen entnommen werden, es war aber davon auszugehen, dass mindestens die gleiche Menge noch im See verblieben war. Anfang 2022 wurde deshalb nochmals eine
