Staatliches Amt für Landwirtschaft und Umwelt
Mittleres Mecklenburg, Dienststelle Rostock

Projekt	Renaturierung der Recknitz von Dudendorf bis Tessin		Regelquerschnitte Drews Bäk, 2. BA
Unterlage - Nr.:	Blatt - Nr.: 18.3		
Maßstab	1:50	Höhenbezug	NHN
bearbeitet	November 2020	Lagebezug	ETRS 89
gezeichnet	November 2020		Giebler
geprüft	November 2020		Jänichen/Otte
Phase	Genehmigungsplanung		
Proj. - Nr.	21512-00

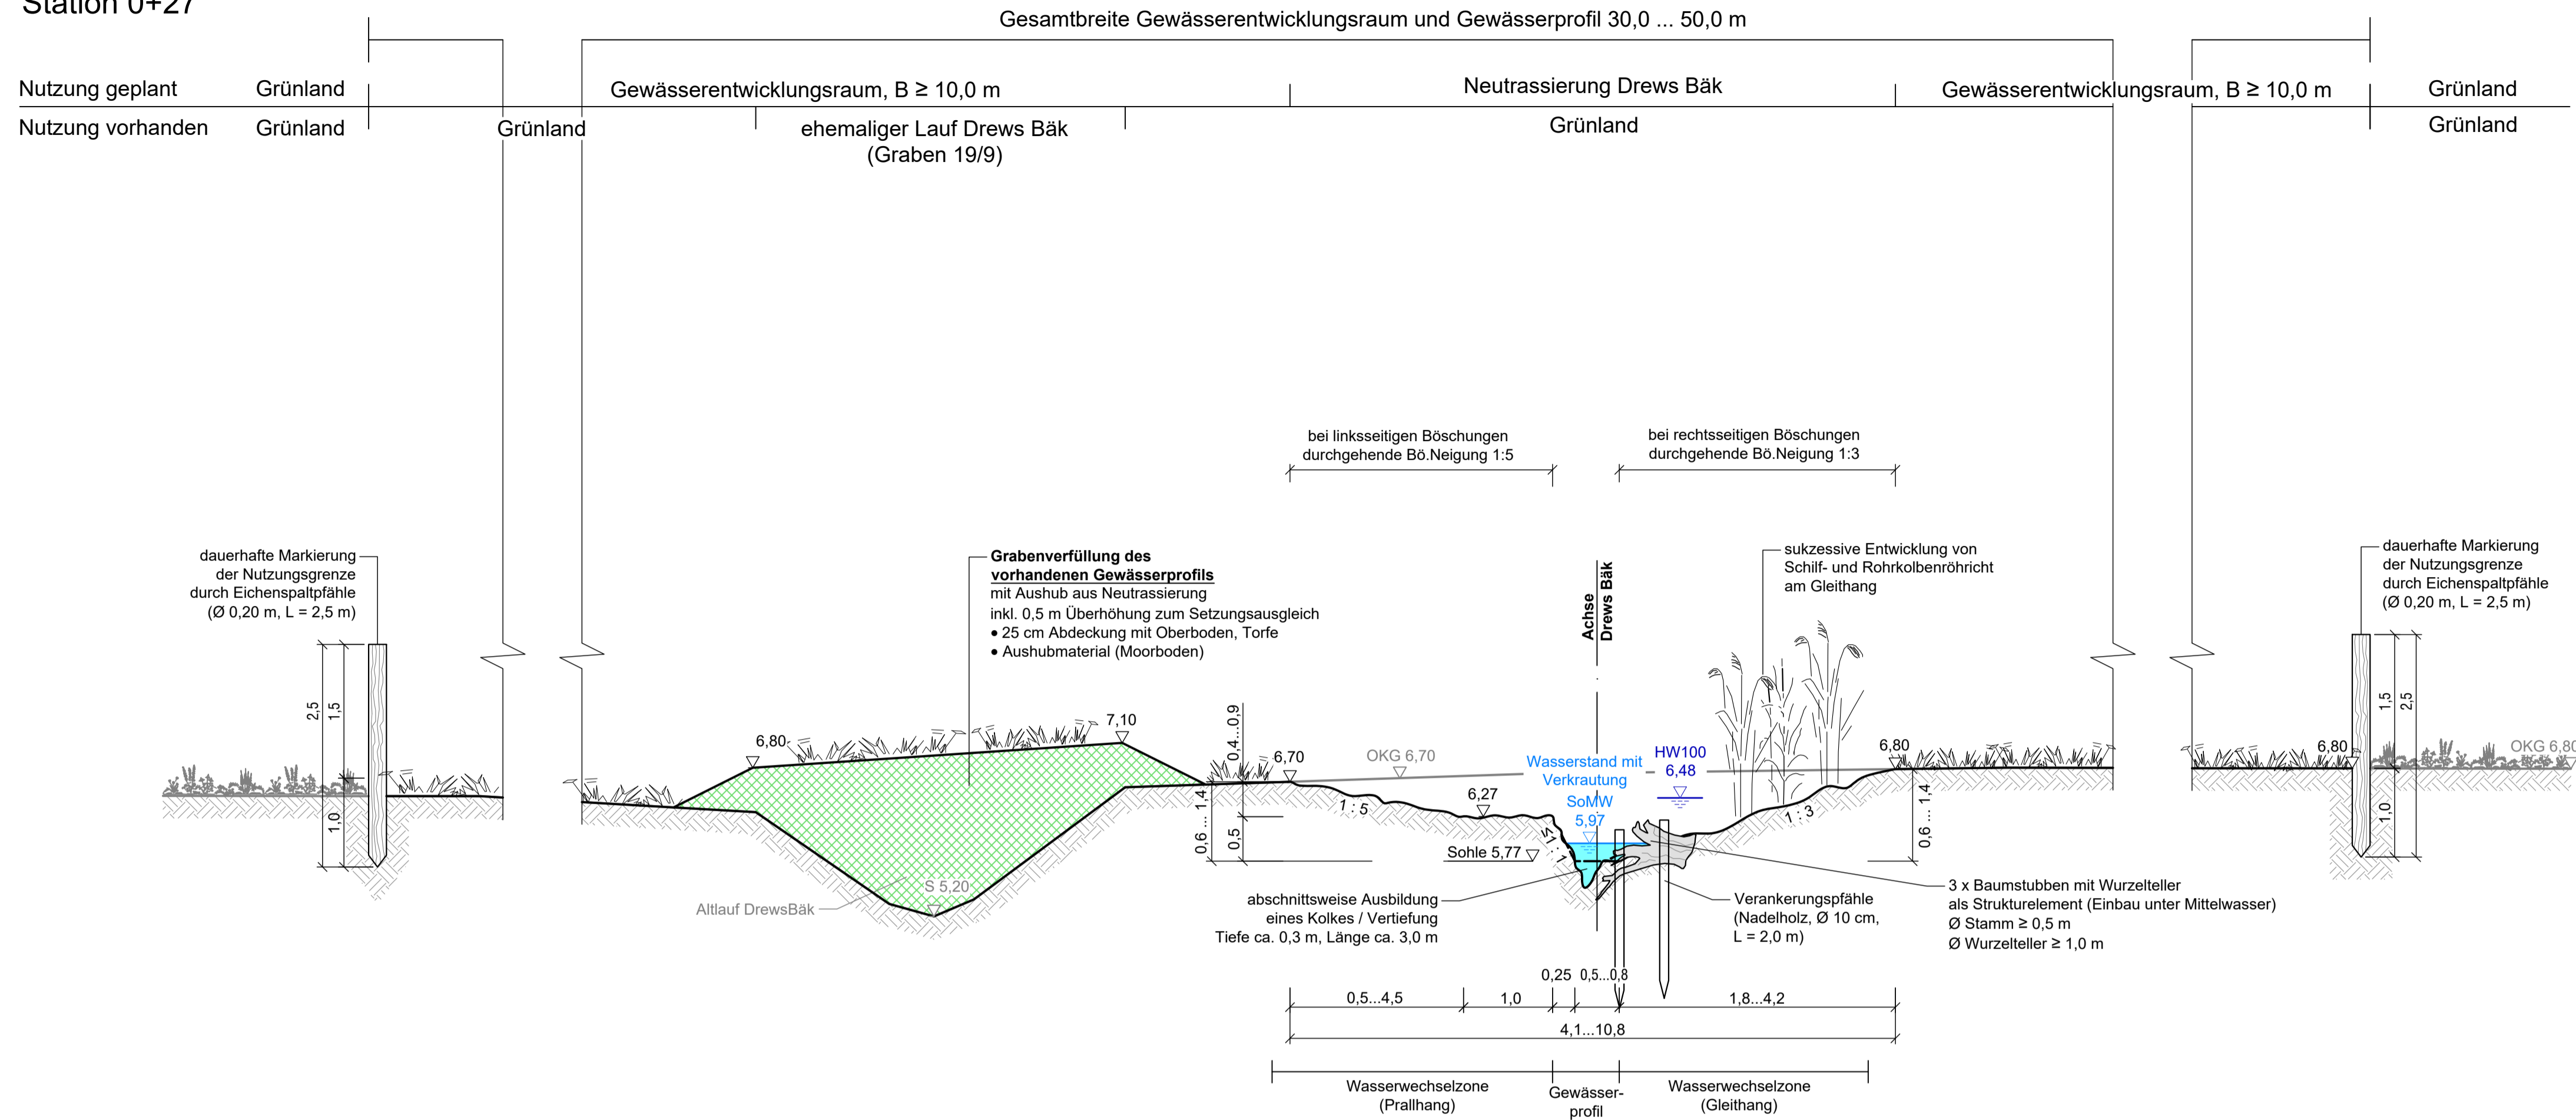
Regelquerschnitt DrewsBäk RQ1 in der Krümmung Station 0+27

Die Darstellung der Baugrundverhältnisse (Bohrsondierungen) erfolgt zur Übersichtlichkeit nur verkürzt. Die genauen Angaben zu den Baugrundverhältnissen sind der Anlage 8, Baugrundgutachten und Bodenuntersuchungen zu entnehmen.

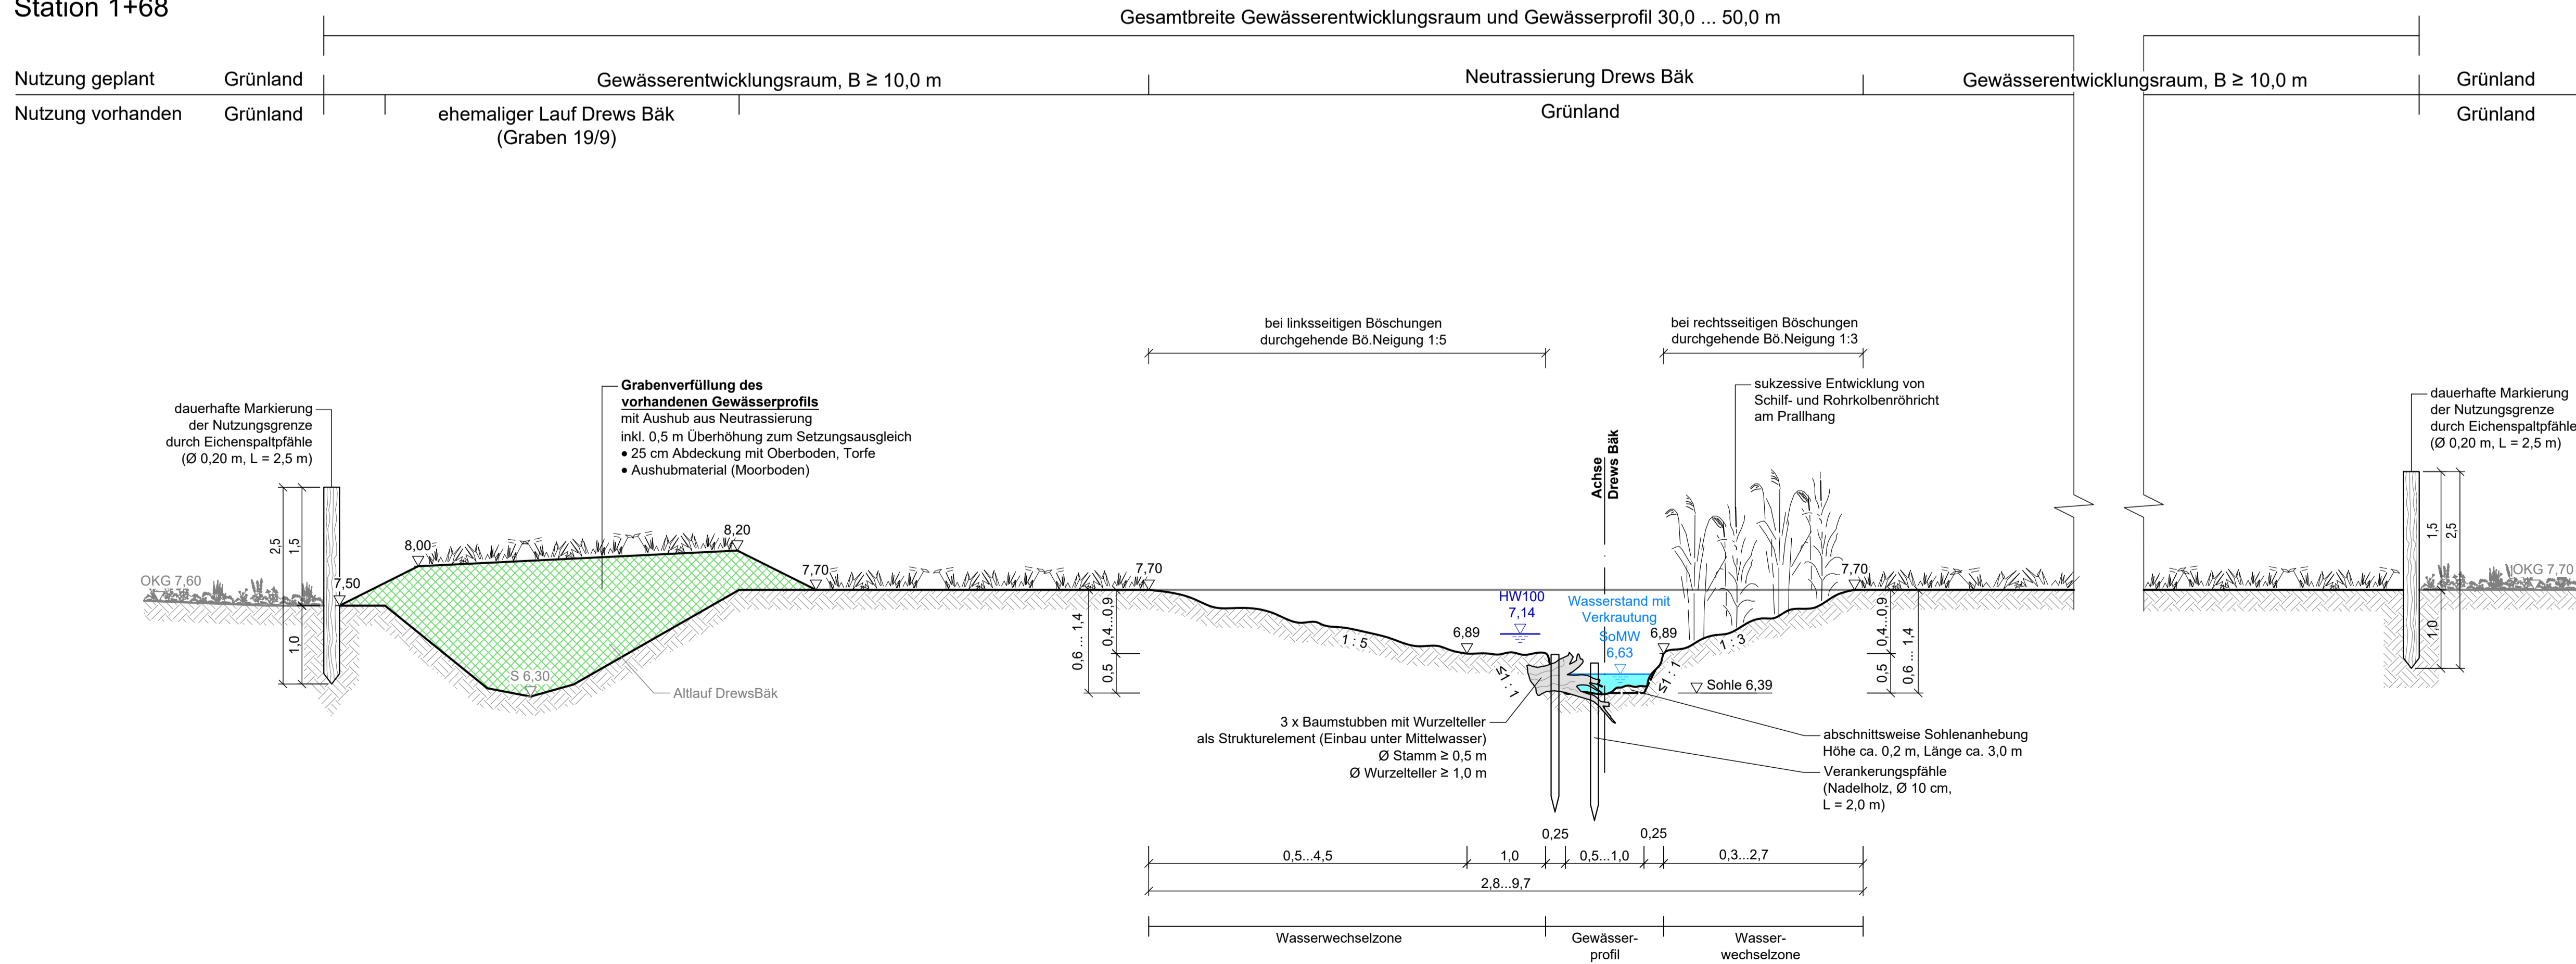
Regelquerschnitt DrewsBäk RQ2 in der Geraden Station 1+68
