Projekt: Renaturierung der Recknitz von Dudendorf bis Tessin

Regelquerschnitte Reppeliner Bach, 2. BA

Phase: Genehmigungsplanung	Proj.-Nr.: 21512-00
----------------------------	---------------------

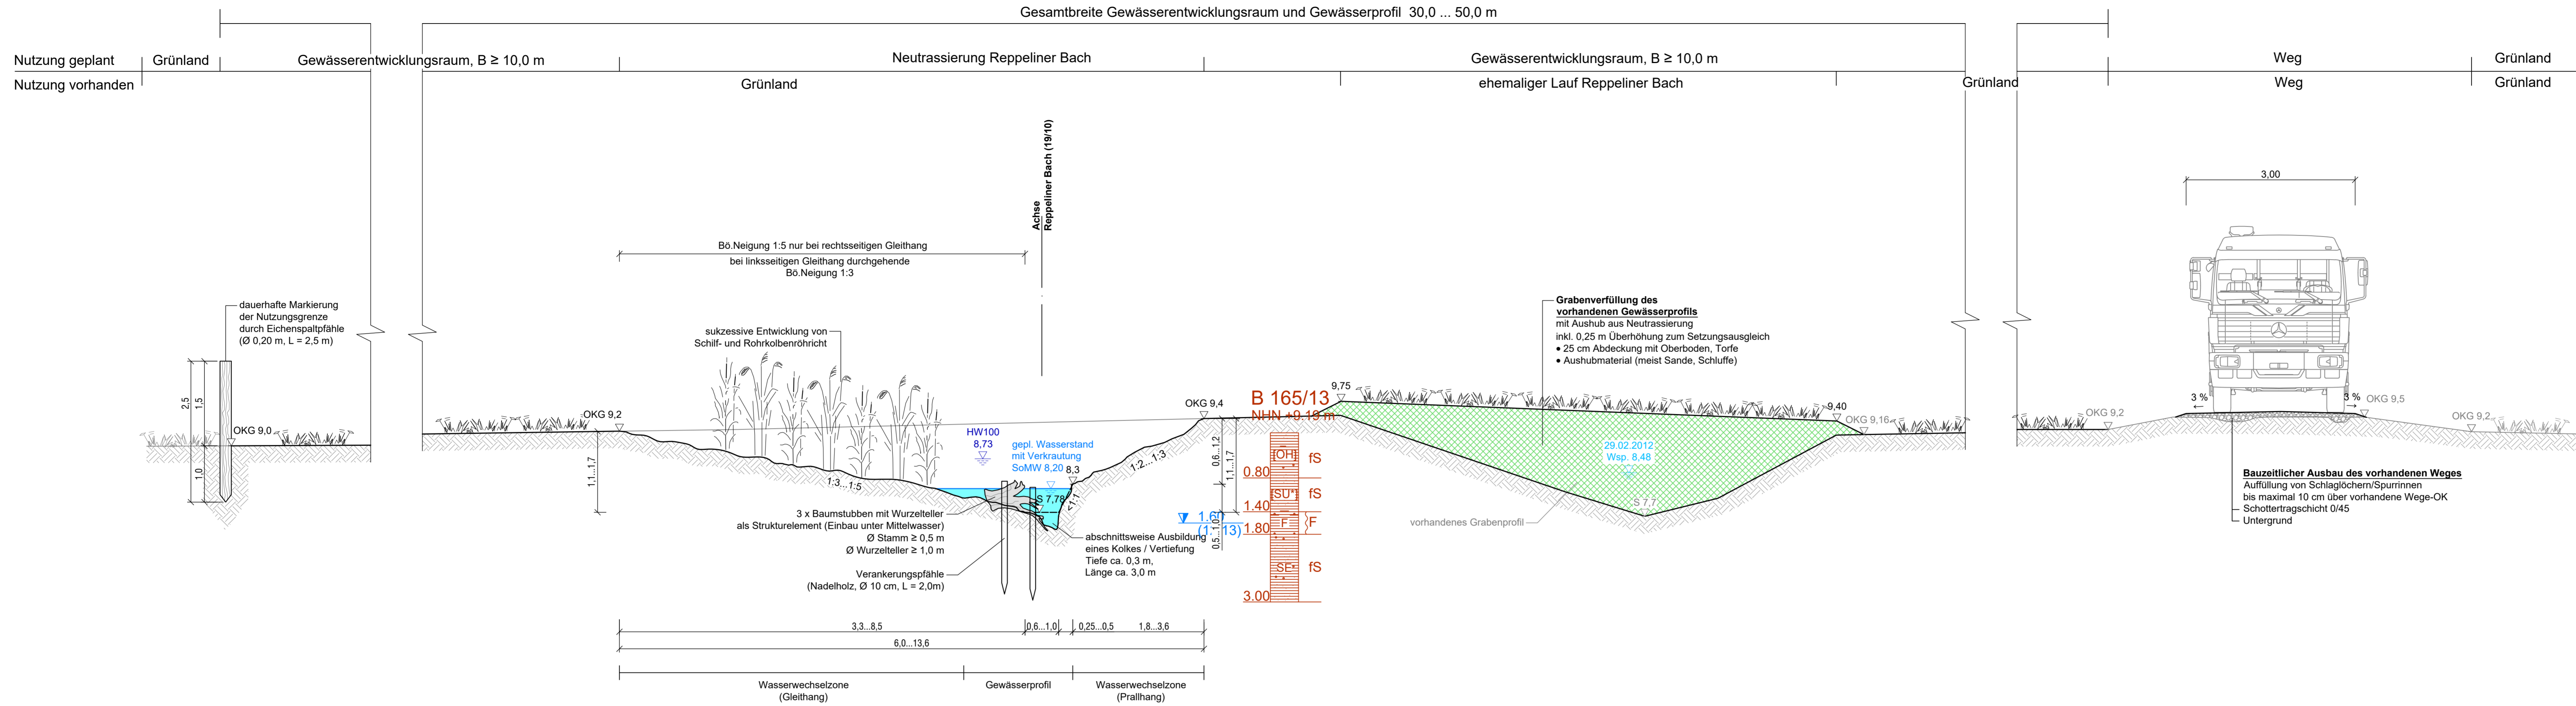
**Regelquerschnitt Reppeliner Bach RQ2 in der Krümmung**  
Station 6+53

Die Darstellung der Baugrundverhältnisse (Bohrsondierungen) erfolgt zur Übersichtlichkeit nur verkürzt. Die genauen Angaben zu den Baugrundverhältnissen sind der Anlage 8, Baugrundgutachten und Bodenuntersuchungen zu entnehmen.

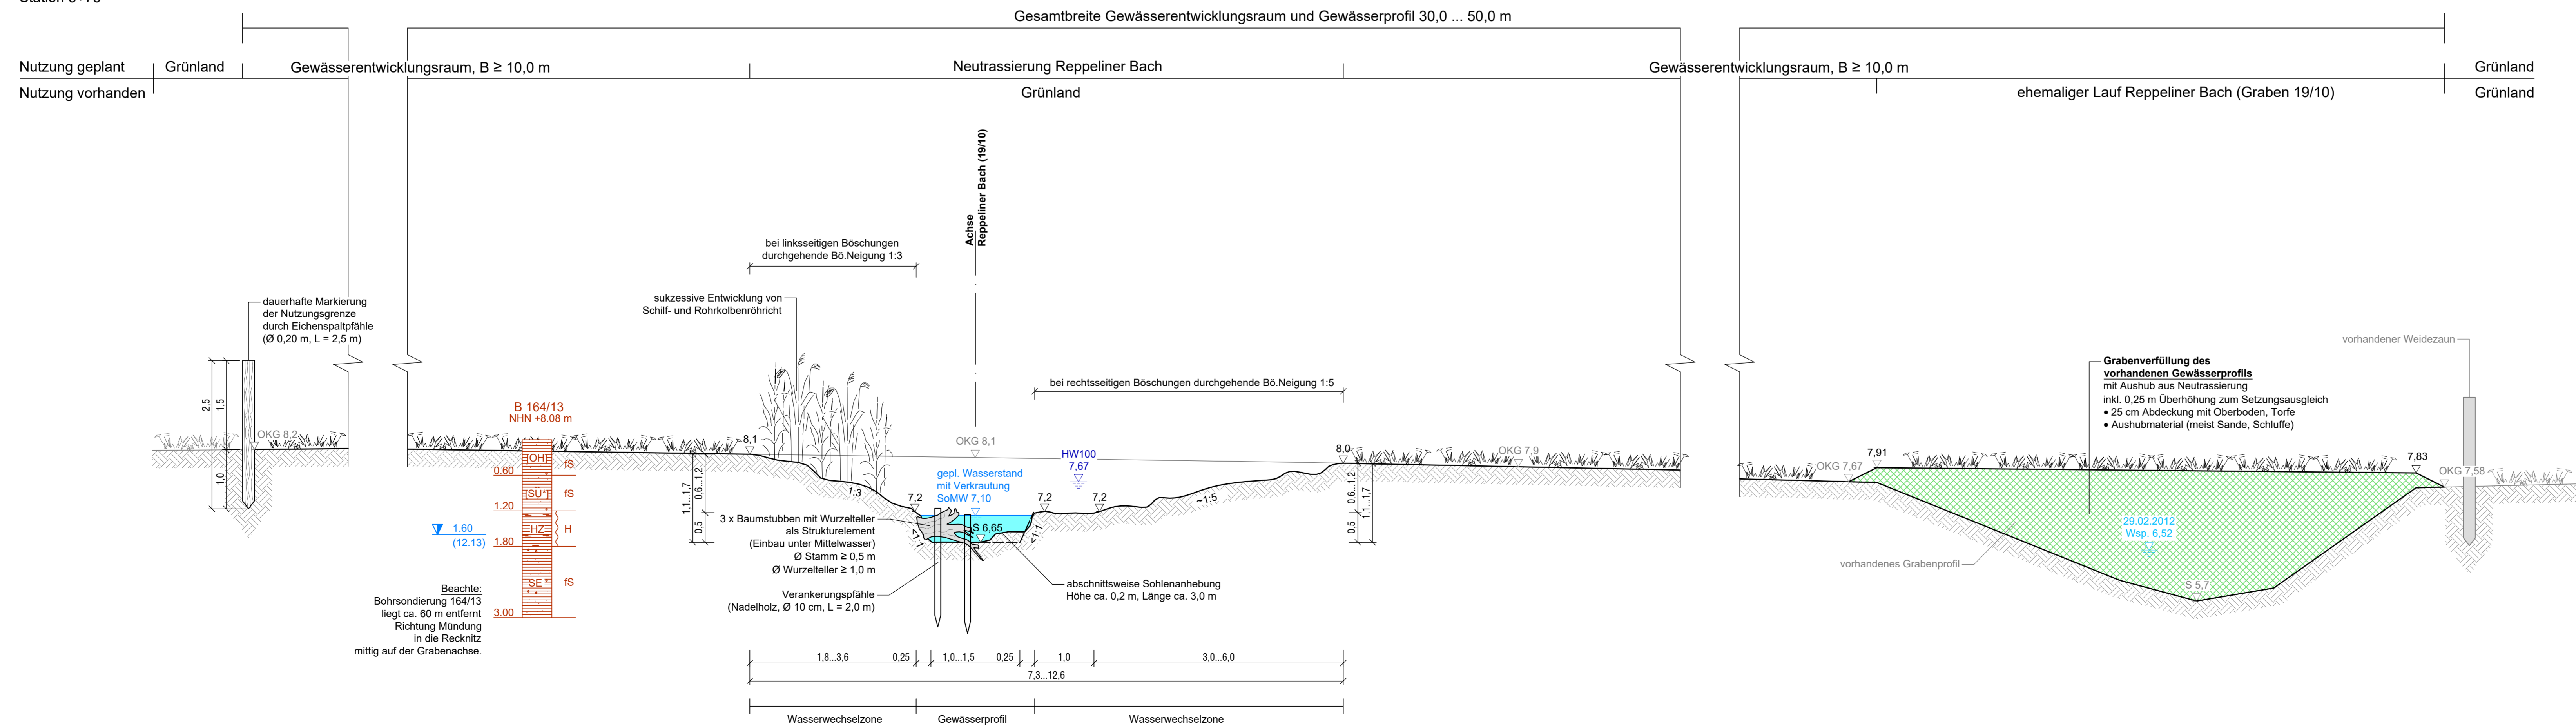
**Regelquerschnitt Reppeliner Bach RQ1 in der Geraden**  
Station 3+75
