**Gesamtbewertung Wasserkörper:**

**mäßiger Zustand**

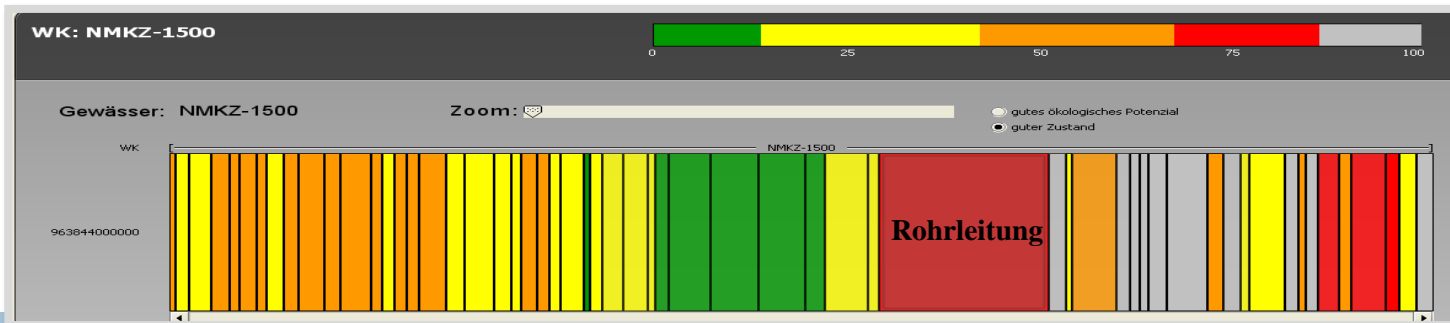
Bewertung vor  
Renaturierung

Der Wasserkörper ist in Althof (Durchlaß) nicht durchwanderbar.
