Gesamtbewertung Wasserkörper:

**(B-QK) Biologische
Qualitätskomponente**

(HM-QK)
Hydromorphologische
Qualitätskomponente

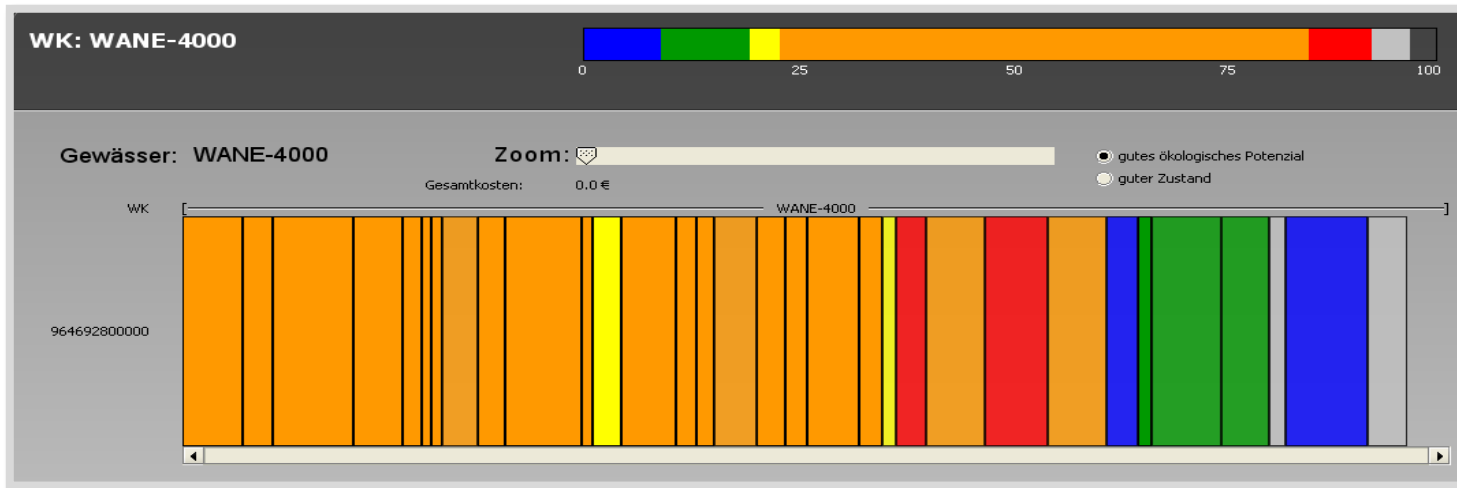
Ziel: Klasse 3

Bewertung: Klasse 4

Defizite:
Strukturgröße
2 Rohrleitungen
2 Bauwerke

Der Wasserkörper ist nicht ausreichend durchwanderbar.

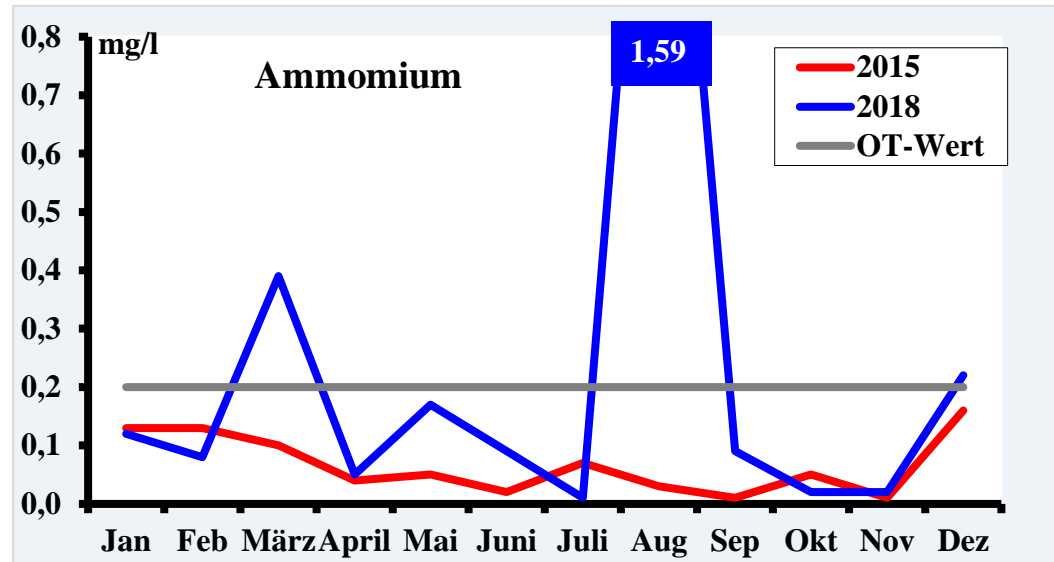
(PCH-QK)
Physikalisch- chemische
Qualitätskomponente

Defizite:
Sauerstoff
Gesamtstickstoff
Ammonium 2018
Ammoniak 2018

Der Orientierungswert (OT-Werte) für **Sauerstoff (O2)** wird immer extrem unterschritten. 2018 wurden die OT-Werte für **Ammoniumstickstoff (NH4-N)** und **Ammoniak (NH3-N)** überschritten.

Das Bewirtschaftungsziel (BWZ) für den **Gesamtstickstoff (GN)** wird nicht eingehalten. Ursache sind Nitrateinträge (NO3_N) und Ammoniumspitzen.

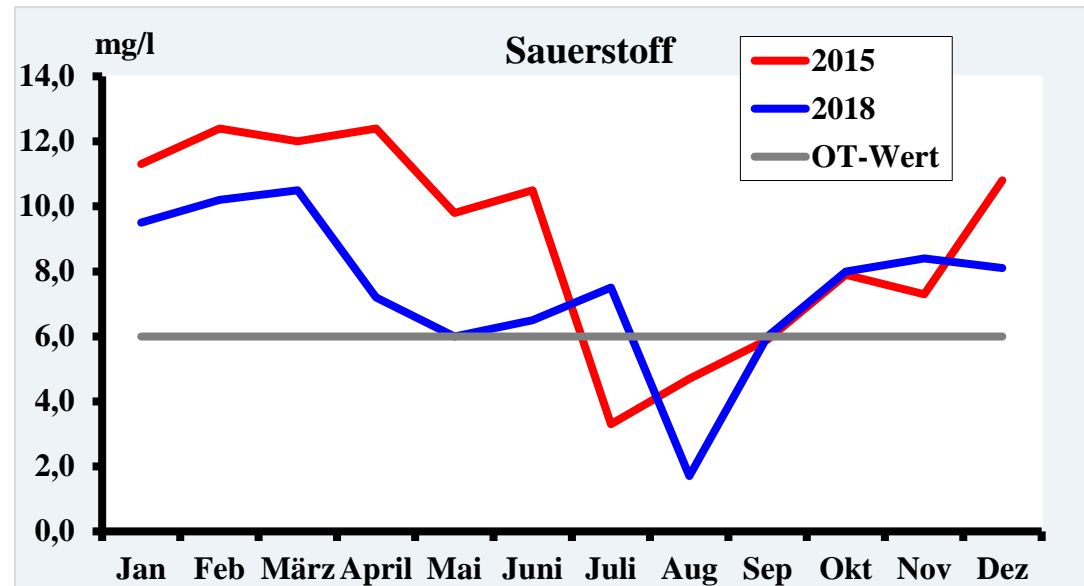
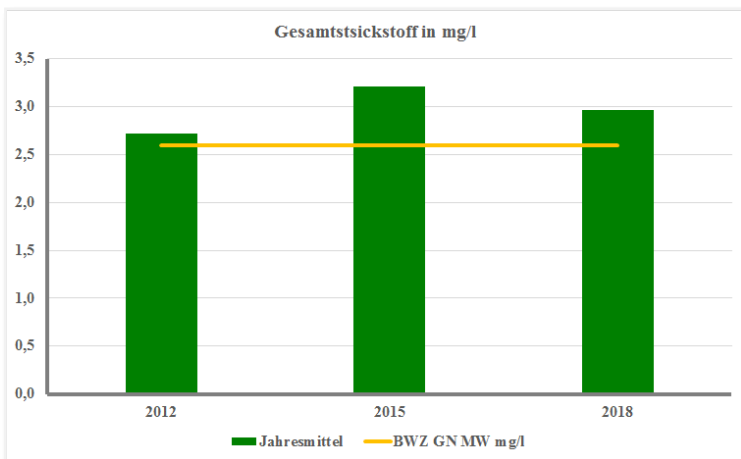
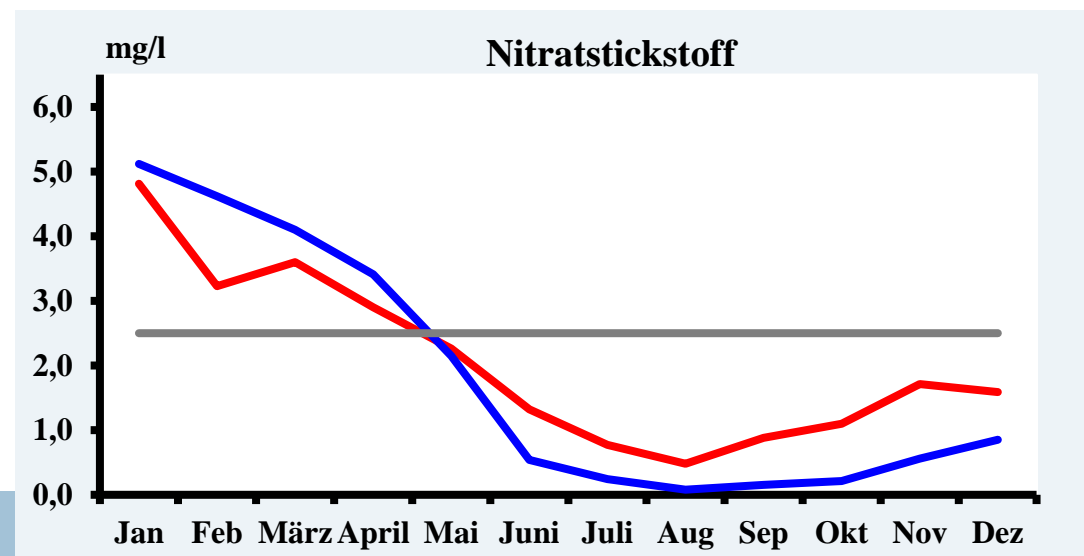
(PCH-QK)
**Physikalisch- chemische
Qualitätskomponente**

Defizite:
Sauerstoff
Gesamtstickstoff
Ammonium 2018
Ammoniak 2018
