Gesamtbewertung Wasserkörper:

unbefriedigend

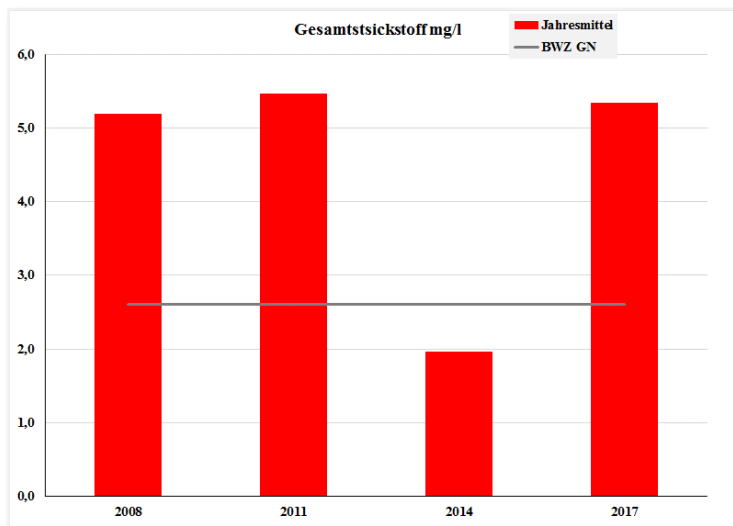
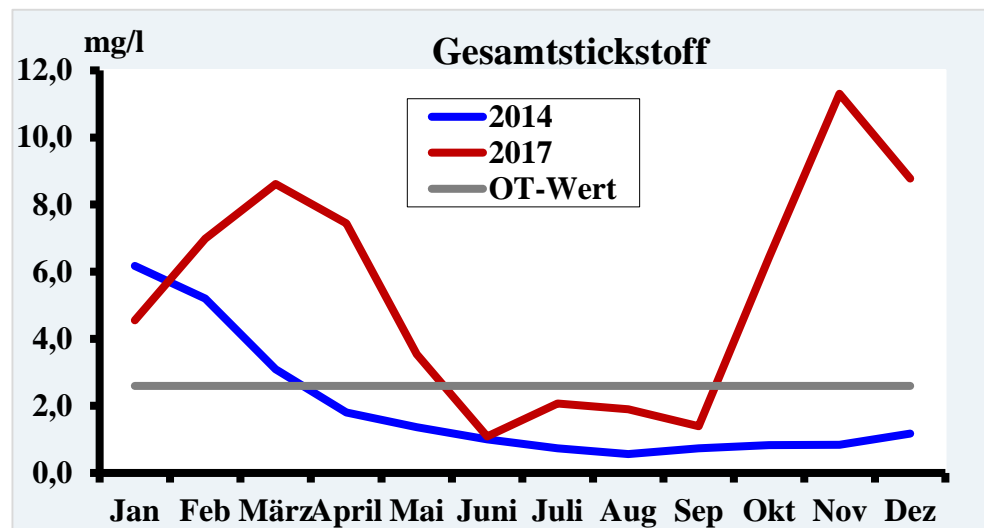
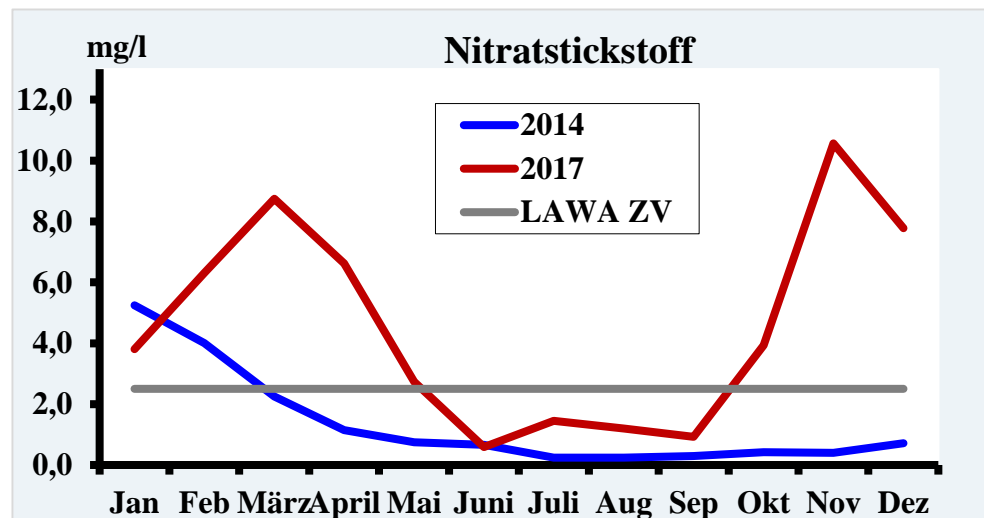
Das Bewirtschaftungsziel (BWZ) für den **Gesamtstickstoff (GN)** wird im nassen Jahr 2017 überschritten. Ursache sind sehr hohe Nitrateinträge (NO3\_N)

**(PC-QK)**  
Physikalisch- chemische  
Qualitätskomponente

**Defizite:**  
Gesamtstickstoff
